AFET RİSKİ OLAN BÖLGELERDE YERLEŞİM YERİ SEÇİMİNİN ÖNEMİ: AYANCIK BABAÇAY KÖYÜ ÖRNEĞİ

Importance of Location Selection in Regions with Disaster Risk: The Case of Ayancık Babaçay Village

Mutlu KAYA¹

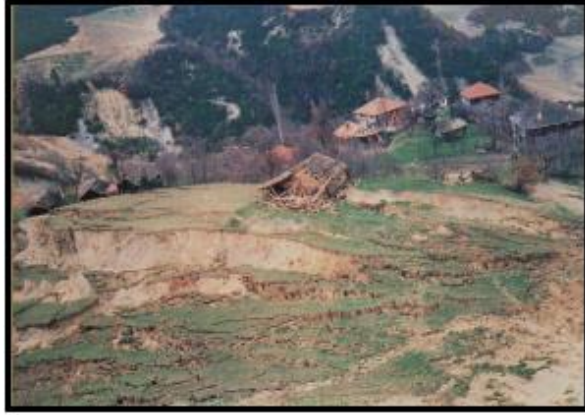
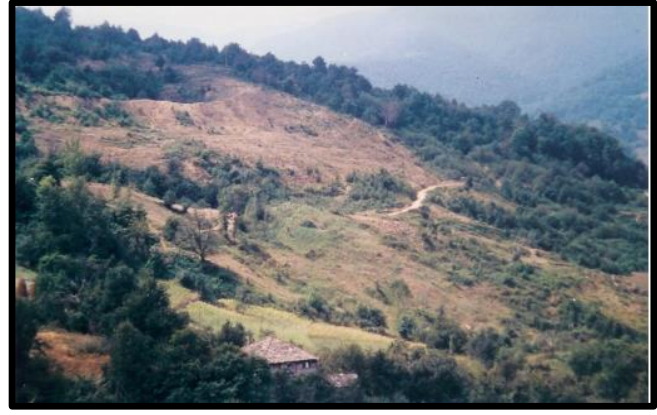
1985 yılında Sinop ili genelinde aşırı yağışlara ve yüksek eğim değerleri içeren jeomorfolojik yapıya bağlı olarak birçok noktada heyelanlar meydana gelmiştir. Aynı yıl Ayancık ilçe genelinde de 16 köy/mahalle yerleşimi heyelandan olumsuz etkilenmiştir. Heyelan afeti yaşayan kırsal yerleşim alanlarından biri de Babaçay Köyü'dür. Babaçay Köyü Sarnıç Mahallesi'nde 19-20 Mart 1985 tarihlerinde meydana gelen heyelân sonucunda mahallede bulunan 30'a yakın evin çoğu yıkılmış ya da heyelân esnasında oluşan yarıklarda kaybolmuştur (Foto 1-2).

Foto 1-2- Babaçay Köyü Sarnıç Mahallesi’nde 19-20 Mart 1985 tarihinde meydana gelen heyelânlar (Kuterdem & Temiz 2001-solda) (Özdemir, 2005-sağda).

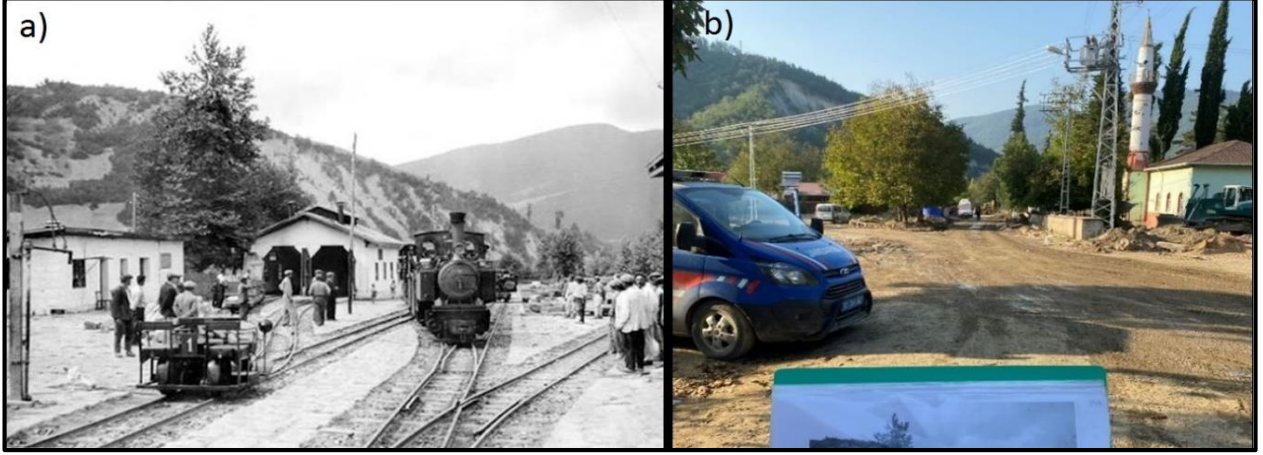
Sel afetine maruz kalan Babaçay köyü Makas Mahallesi geçmişte demiryolu istasyonu olarak kullanılmış bir yerleşmedir. Ayancık ormanlarını işletmek ve bu orman ürünlerini işlemek üzere Ayancık ilçe merkezinde 1929 yılında yabancı sermayeli bir şirket olan Zingal Türk A.Ş. kurulmuştur. Fabrika ile işletme sahasındaki ormanlar arasında ulaşımı sağlayan yollarından biri de dar demiryolu hatlarıdır. Ayancık Çayının kolları boyunca ormanlara ulaşan demiryolu hatlarından ikisi Makas mevkiinde (Bugünkü Makas Mahallesi) birleşmiş, buradan ilçe merkezindeki fabrikaya doğru devam etmiştir (Kaya & Yılmaz, 2018). Zingal şirketine ait bir kısım tesislerin inşa edilmesi ve uzun yıllar kullanılmasıyla bu alanda küçük de olsa bir yerleşim alanı ortaya çıkmıştır. Makas mevki olarak adlandırılan bu alan ilerleyen dönemde daha da büyüyerek bugünkü Babaçay köyünün merkezi olmuştur (Yılmaz & Kaya, 2018)(Foto 5).

Foto 5- a) Zingal Orman İşletmesinin farklı vadilerden gelen dekovil hatlarının birleştiği Makas mevkiinin 1950’lerdeki görünümü (Yılmaz & Kaya, 2018) b) 11 Ağustos 2021 sel felaketi sonrası hali.

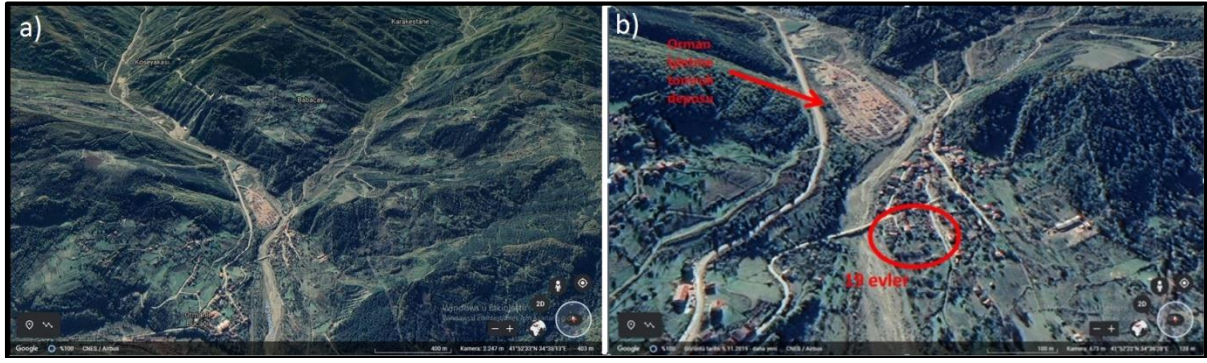
boyutlarının artmasına neden olunmuştur. Sık sık taşkınların meydana geldiği yörede 1985 yılında köylerinde heyelana maruz kalan afetzedeler için inşa

edilen konutlar 26 yıl sonra, 11 Ağustos 2021’de bu kez sel afetine maruz kalarak büyük can ve mal kayıplarının yaşanmasına neden olmuştur (Foto 7-8).

Foto 7- Babaçay köyü Makas Mahallesi'nin uydu görüntüleri; derin vadiler içinde geniş bir havzanın suyunu taşıyan akarsuya göre yerleşim yerinin durumu ve tomruk deposu (Google Earth, 2021a; Google Earth, 2021b).

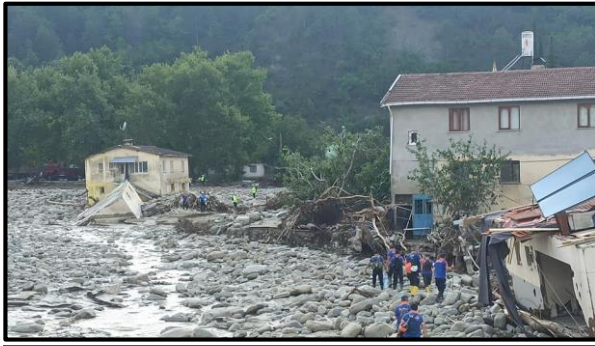
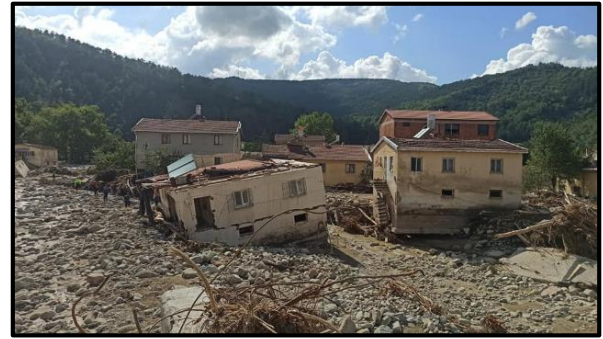
Foto 8- Babaçay köyü Makas Mahallesinin sel felaketi sonrası durumu (Foto: Kenan ESEN)

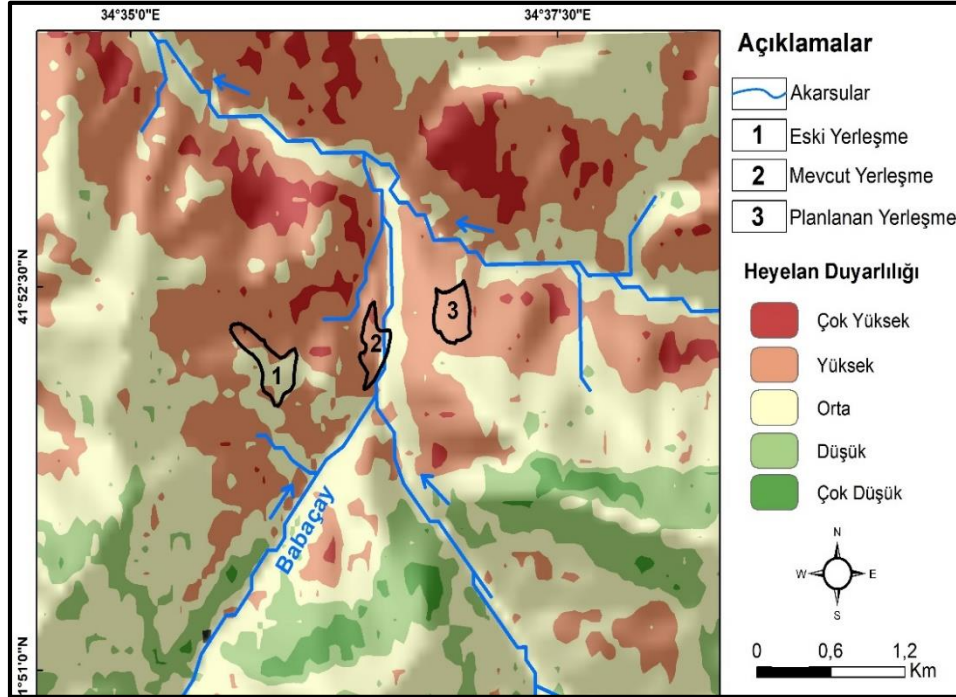
Şekil 3. Babaçay ve çevresinin heyelan risk haritası.

Analiz sonuçlarına göre, Babaçay'da afetzedeler için planlanan yeni yerleşim alanı heyelan bakımından yüksek ve çok yüksek risk içeren alanda bulunmaktadır. Yerleşmenin 1985 yılında heyelan nedeniyle değiştirilen konumu ile yeni yerleşmenin kurulması planlanan saha heyelan riski bakımından büyük ölçüde aynı risk aralığında yer almaktadır (*Şekil 3*).

Babaçay'ın eski yerleşim alanı heyelan olaylarına bağlı olarak boşaltılmıştır. Ancak konum, litoloji ve heyelanı etkileyen diğer parametreler bakımından yeni planlanan yerleşim alanı da köyün eski konumu ile benzer özellikler göstermektedir. Bu durum buraya kurulacak olan yeni yerleşim biriminin de heyelana maruz kalabileceğini göstermektedir. Babaçay yerleşmesinin mevcut konumunun güneyinde heyelan açısından daha az risk barındıran araziler

bulunmaktadır. Yeni yerleşim için alan seçimi yapılırken bu sahalarda göz önünde bulundurulabilir.

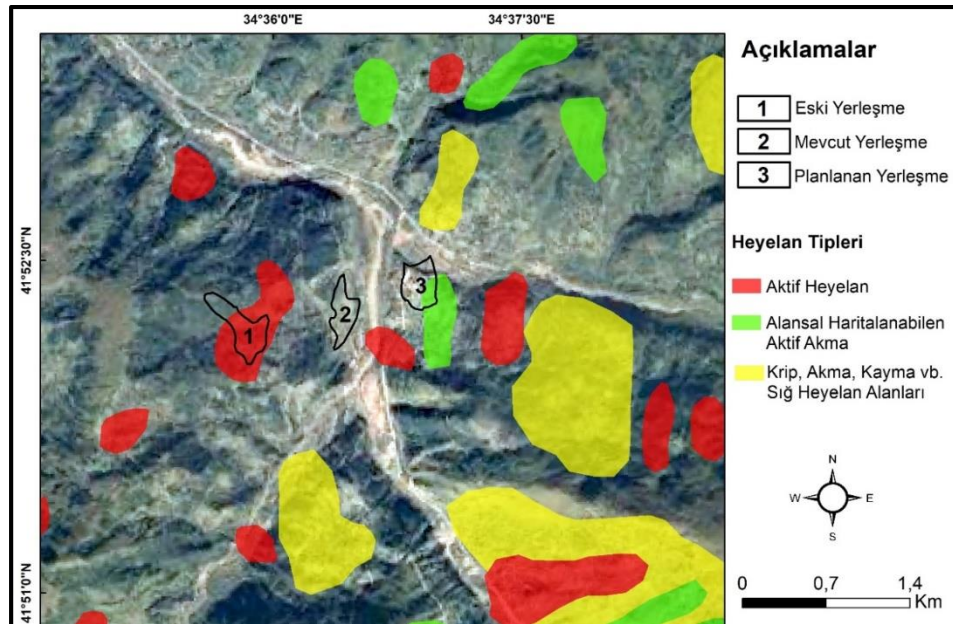
Şekil 4- Babaçay yerleşmesi ve çevresindeki heyelan alanları (MTA,2022).

MTA tarafından oluşturulmuş heyelan veri tabanı, yapılan heyelan risk analizini doğrular şekilde Babaçay yerleşmesi ve çevresinin heyelan açısından riskli olduğunu göstermektedir. Babaçay yerleşmesinin eski, mevcut ve yeni konumunda aktif heyelan ve akmalarda olduğu görülmektedir. Yeni

yerleşmenin kurulacağı alanda ise aktif akmalarda tespit edilmiştir (Şekil 4). Bu tür kütle hareketlerinde kayma yavaş gerçekleşmektedir. Bu durum binaların duvarlarında ve taşıyıcı kolonlarında çatlaklar oluşmasına, binanın zemine dikey duruşunun bozulmasına neden olmaktadır. Bir müddet sonra tehlikenin boyutları arttığı için binalar kullanılamaz hale gelmektedir.
