DEPREM ÖNCESİ YAPI DURUMUNUN DEPREM SONRASI YAPIYA ETKİSİ: TAHTANI CAMİ ÖRNEĞİ

THE EFFECT OF PRE-EARTHQUAKE STRUCTURAL CONDITION ON POST-EARTHQUAKE STRUCTURE: THE CASE OF TAHTANI MOSQUE

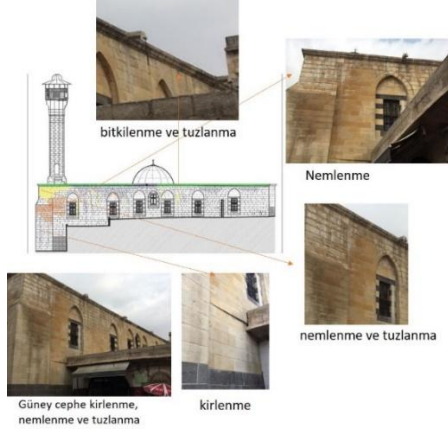
Güney Cephe

Güney cephe boyunca kirlenmeler, tuzlanmalar, nemlenme ve bitkilenmeler mevcuttur. Cephenin A1A5 aksının alt bölümü yandaki hamam kaplamıştır. A5A6 aksında bulunan duvarda nemlenmeler ve tuzlanmalar bulunmaktadır. Cephenin üst kısımlarında bitkilenmeler görülmektedir.

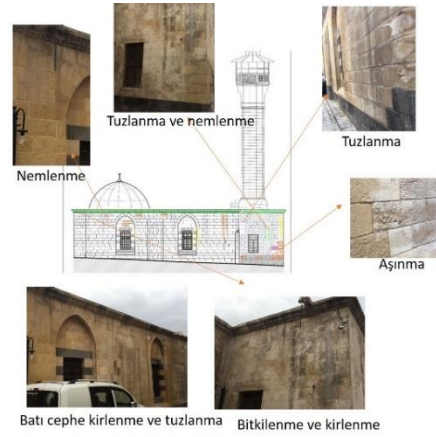
Doğu Cephe

Doğu cephe boyunca kirlenmeler, tuzlanmalar, nemlenmeler, bitkilenmeler ve aşınmalar mevcuttur. A1C1 aksında bulunan duvarda nemlenmeler ve kirlenmeler bulunmaktadır. B1C1 aksında bulunan duvarda tuzlanmalar görülmektedir. Cephenin üst kısımlarında bitkilenmeler görülmektedir.

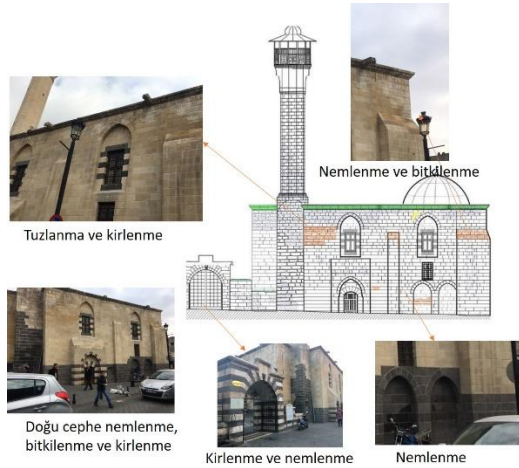
Batı Cephe

Batı cephe boyunca kirlenmeler, tuzlanmalar, nemlenmeler ve bitkilenmeler mevcuttur. A6C6 aksında bulunan duvarda nemlenmeler ve kirlenmeler bulunmaktadır. B6C6 aksında bulunan duvarda tuzlanmalar görülmektedir, Cephenin üst kısımlarında bitkilenmeler görülmektedir. Caminin giriş bölümünün doğu kısmında bitkilenmeler görülmektedir.

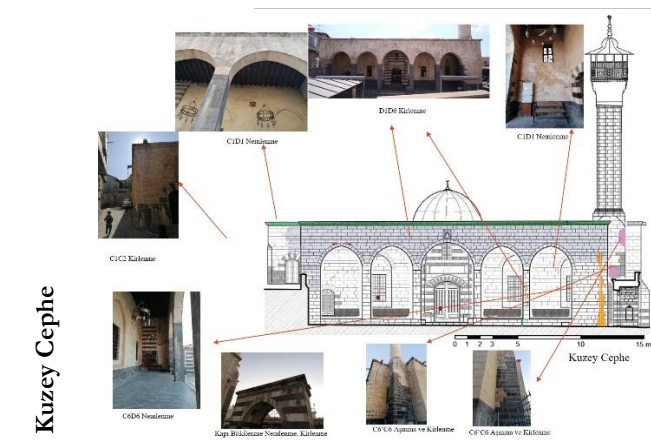
Kuzey cephe boyunca kirlenmeler, tuzlanmalar ve parça kopmaları mevcuttur. Cephenin solunda bulunan kemerin üst bölümlerinde parça kopmaları görülmektedir. Cephenin üst kısımlarında bitkilenmeler ve aşınmalar görülmektedir.

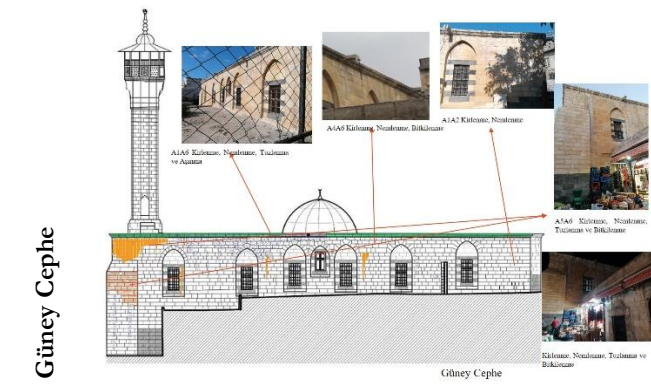
Güney cephe boyunca kirlenmeler, tuzlanmalar, nemlenme ve bitkilenmeler mevcuttur. Cephenin güneyinde bulunan hamam kaplamış ancak nemlenme ve tuzlanmalar bulunmaktadır. Cephenin üst kısımlarında bitkilenmeler ve aşınmalar görülmektedir.

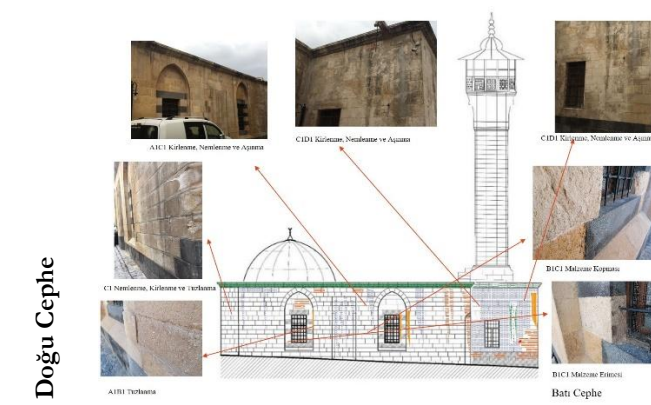
Doğu cephe boyunca kirlenmeler, tuzlanmalar, nemlenmeler, bitkilenmeler ve aşınmalar mevcuttur. A1C1 aksında bulunan duvarda nemlenmeler ve kirlenmeler bulunmaktadır. B1C1 aksında bulunan duvarda tuzlanmalar görülmektedir. Cephenin üst kısımlarında bitkilenmeler görülmektedir.

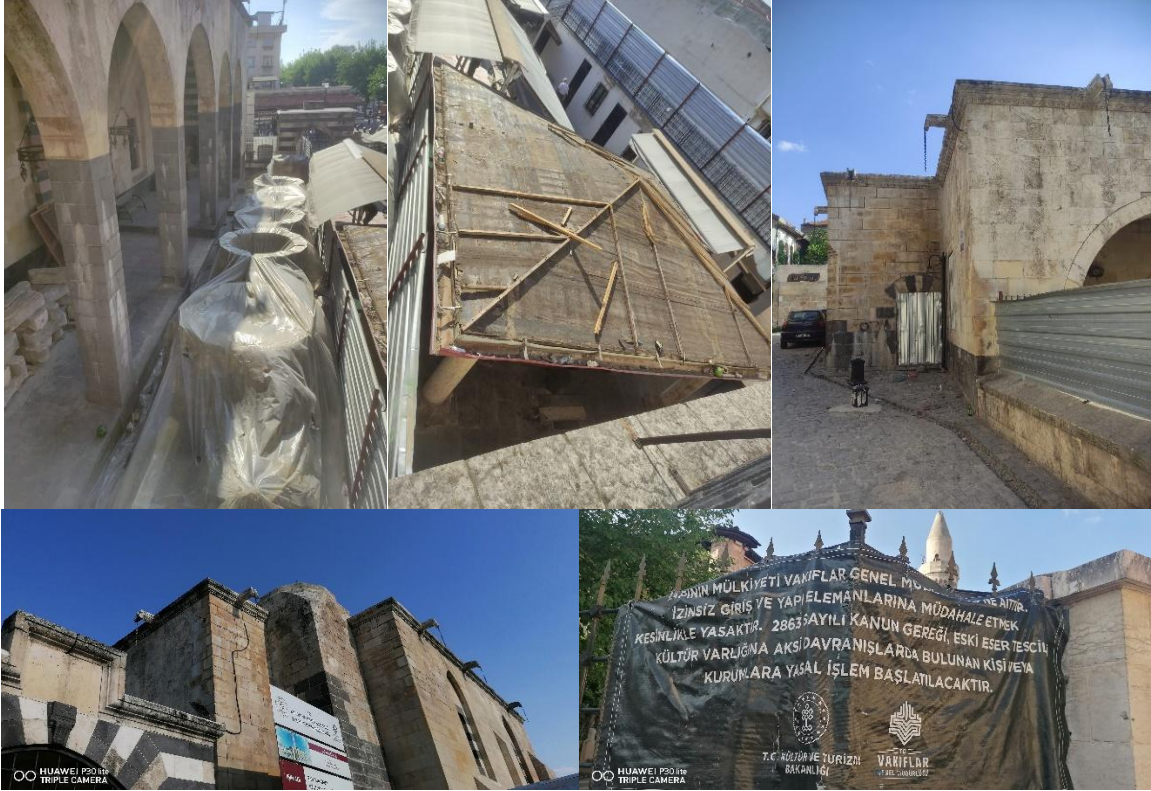
Şekil 2. 6 Şubat 2023 Kahramanmaraş Depremi Sonrası Tahtani Cami Durumu

2023 yılında yapılan durum tespit çalışması yapının birçok bölgesinde hasar olduğu görülmektedir. Caminin çevresi görsel ve fiziki temasa engel olacak şekilde kapatılmıştır. Cami minaresi tamamen yıkılmıştır. Caminin avlusunda bulunan malzemelere bakılacak olursa iç duvarlarda da hasarların olduğu düşünülmektedir (Şekil 6).

Deprem sonrasında ise minarenin tamamen yıkıldığı, harim bölümünün ise ağır hasar aldığı tespit edilmiştir.

Temelden alınan suyun ise caminin altında bulunan kastlele ilişkili olduğu düşünülmektedir. Kasteller zemin kotuna kuyular ile bağlanır. Tahtani caminin avlusunda bulunan kuyunun beton enjekte edilerek kapatıldığı bilinmektedir. Bu kuyunun kapatılması yer altındaki su miktarını arttırmış ve yapının temelini su ile temasını sağlamıştır. Temelden alınan su duvar boyunca cami duvarını etkilemiştir. Sonuç olarak yapının temelinden ve tavanından alınan su yapıya büyük hasarlar vermiştir. Bu bozulmalar zamanla artmış ve depremin etkisi ile minaresinin tamamen yıkılmasına ve harimin ağır hasar almasına sebep olmuş olabilir.
