Meryem Yıldız

### Bodrum'da İnşa Edilen Osmanlı Dönemi Yapılarına Bir Örnek: Çiftlik Mahallesi'nde Yer Alan Sarnıç

## An Example of Ottoman Period Buildings in Bodrum: Cistern in Çiftlik Neighbourhood

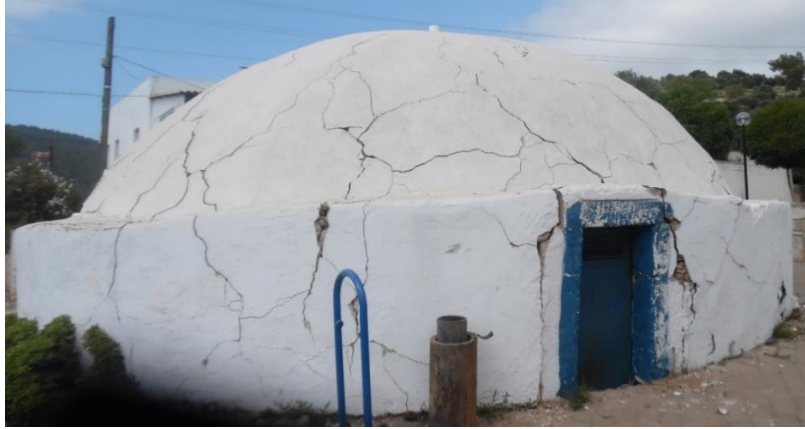
Sarnıç, daire planlı olup, yuvarlak kasnak biçimli gövdeye kubbe oturmaktadır. Kubbe tepe noktasında alem bulunmaktadır. Sarnıç'ın hazne bölümü toprak altında yarı gömülü şeklinde inşa edilmiştir (Şekil 2). Altmış yaş üstü mahalle sakinleriyle yapılan görüşmelerde; 21 Temmuz 2017 yılında Bodrum'da meydana gelen depremde ağır hasar alan Sarnıç'ın, 2017 yılı içerisinde kubbesinin tamamen çökmüş olduğu, beden duvarlarının büyük çoğunluğunun yıkıldığı öğrenilmiştir (Şekil 3).

*Şekil 2: Depremden Sonra Ağır Hasar Alan Sarnıç* (Bodrum Belediyesi-Koruma, Uygulama ve Denetim Bürosu, 2017)

- Depremden sonra kubbesi tamamen çöken sarnıcın; rölöve, restitüsyon ve restorasyon projeleri hazırlanmalıdır. Bu süreçte ayakta kalan taş duvarların olumsuz hava şartlarından etkilenmemesi için koruma çatısı yapılması, yapının kurtarılması açısından oldukça önemlidir.

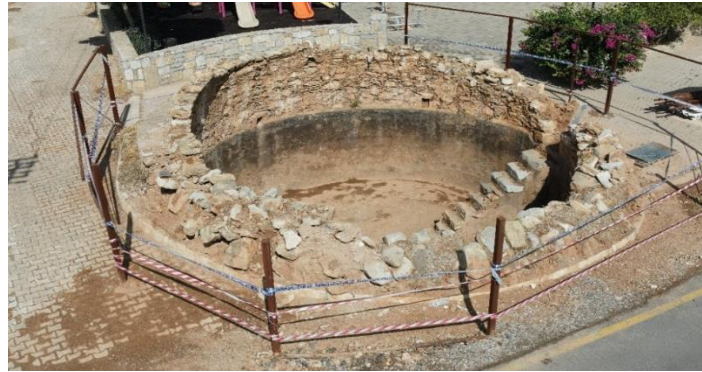
Depremden sonra hazne duvarı ve kubbe kasnağın çok az bir kısmı günümüze ulaşmış olup, bu kısımlarda derin çatlaklar mevcuttur. Sarnıç, irili ufaklı moloz taş malzeme ile bindirme örgü tekniği ile inşa edilmiştir. Sarnıç beden duvarları ve kubbesinin; örme tekniği yığma, yapı malzemesi kaba ve ince yontu taştır. Moloz taşlar; çamur harç ile bir araya getirilmiştir. Depremden sonra; yapının hazne duvarları mevcut durumunu korumuş olup, üst örtüyü desteklemek için yükseltilmiş kubbe kasnağının belli bir bölümü yıkılmış, kalan kısımlar ise ağır hasarlıdır (Şekil 3).

*Şekil 3: Deprem Sonrası Zamanla Çöken Kubbe* (Yıldız, 2024)

- Depremden sonra; yapının temel duvarları sağlamlığını korumuş olup, üst örtüyü desteklemek için yükseltilmiş hazne duvarlarının (kasnak bölümü) belli bir bölümü yıkılmış, kalan kısımlar ise ağır hasarlı olup, derin çatlaklar mevcuttur. Kubbe ve beden duvarlarının bir kısmının yıkılması sonucu; yapı içerisine ve dışına dağılan moloz taşlar, restorasyon uygulaması esnasında tekrar kullanılmalıdır. Restorasyon esnasında yuvarlak kasnak biçimindeki gövdesinin ayakta kalan kısımları sağlamlaştırılmalıdır. Duvar ve kubbe inşa aşamasında eksik kısımlar; aynı malzeme ile orijinaline uygun tamamlanarak, yapıda bütünlük sağlanmalıdır.

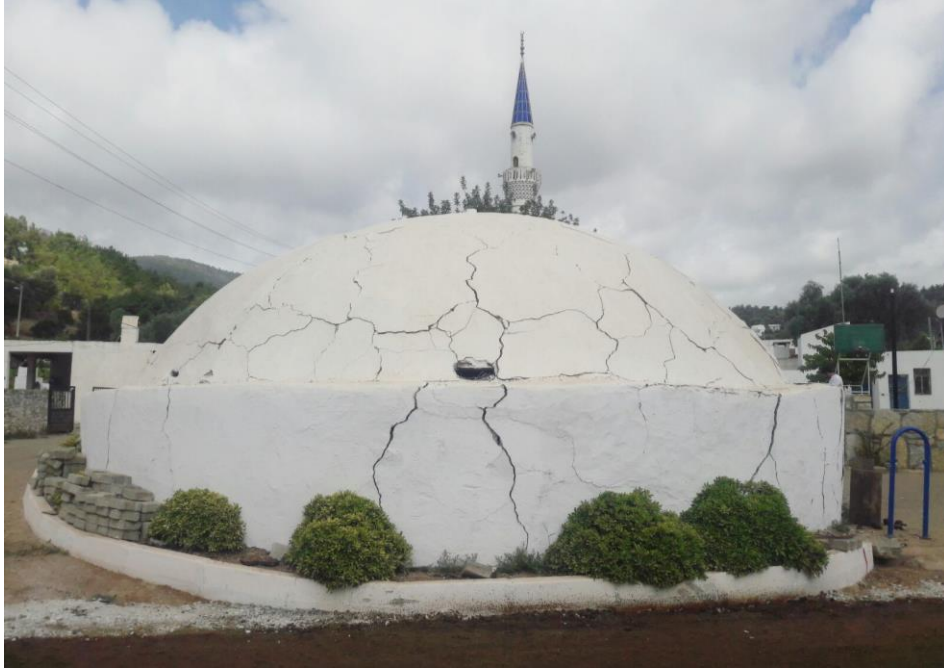
Depremden sonra kubbenin çökmediği zamanlara ait görseller incelendiğinde, Sarnıç'ın dış cephesinin kireç ile sıvandığı görülmektedir. Yöre halkı ile yapılan görüşmelerde; 40-50 yıl önce Sarnıç'ın dış cephesinde kireç badana olmadığı ve ilerleyen zamanlarda Bodrum'un beyaz evleri ile uyumlu olması için kubbe de dâhil olmak üzere taş duvarlarına kireçle badana yapıldığı belirtmişlerdir (Şekil 2, Şekil 5).

*Şekil 5: Kireçle Sıvanan Dış Cephe* (Bodrum Belediyesi- Koruma Uygulama ve Denetim Bürosu, 2017)

- Sarnıç'ın dış cephesi kubbe dâhil olmak üzere, sonradan beyaz kireç ile badana yapılmıştır. Restorasyon uygulaması sırasında; dış cephe orijinaline uygun olarak taş duvarları görülmeli ve yapının orijinal hali korunarak yapıda bütünlük sağlanmalıdır.

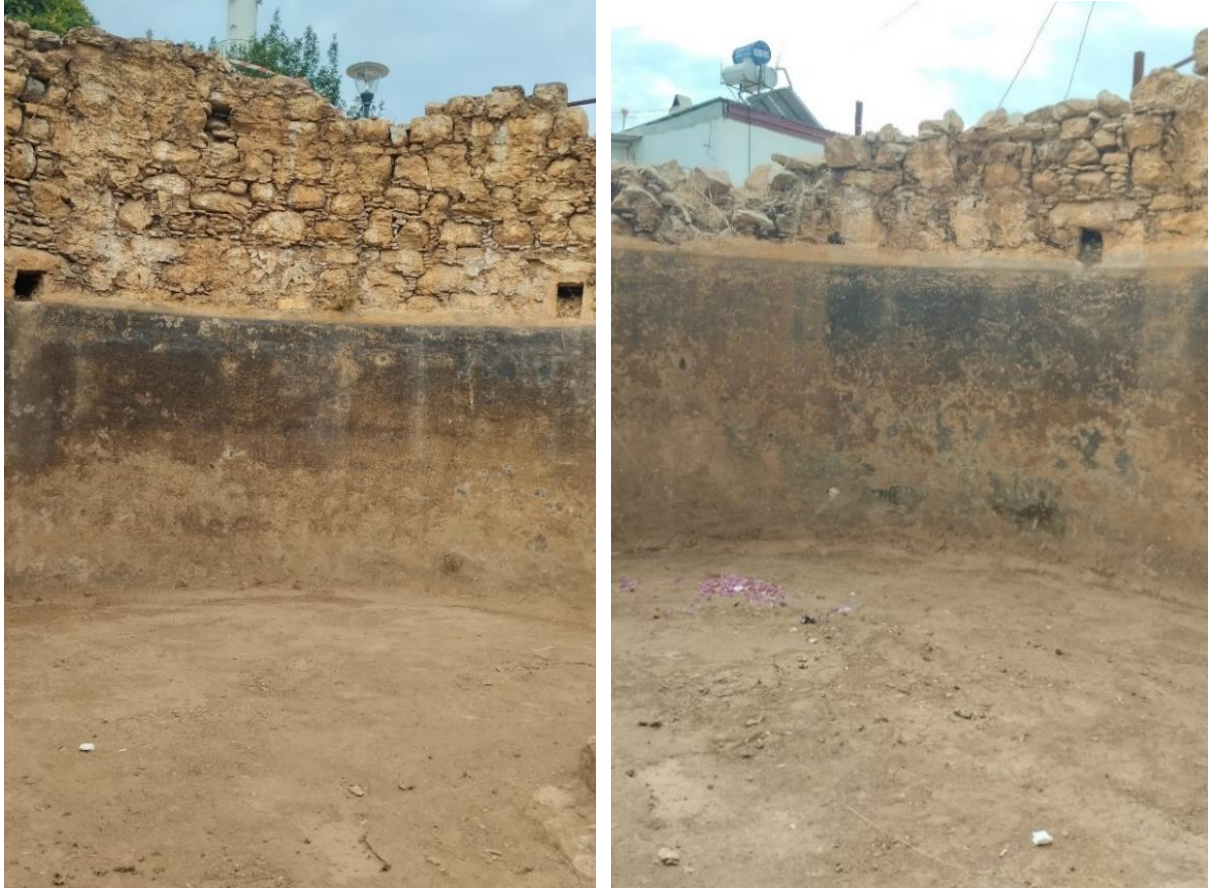
eski tuğlaların yakılarak öğütüldüğü ve içerisine kum, kireç, büyükbaş hayvanlardan elde edilen kılın eklenmesiyle bir sıva oluşturulduğundan bahsedilmiş olup, sarnıcın iç hazne duvarlarının bu sıva ile sıvandığı belirtilmiştir. Sarnıcın hazne duvarlarında kullanılan sıva ayrıca yalıtım özelliği de göstermektedir (Şekil 6-7).

*Şekil 6-7: Hazne Bölümünün Sıvalı Duvarı* (Yıldız,2024)

- Restorasyon uygulaması esnasında; hazne duvarlarına sıva raspa yapıldıktan sonra hazne duvarına uygulanan müdahaleler ve kullanılan malzeme farklılıkları tespit edilerek çözümlenmeli, farklı yapı malzemelerinin kullanılmış olması halinde, duvar orijinal haline getirilerek yapıda bütünlük sağlanmalıdır. Duvar uygulaması orijinaline uygun şekilde tamamlandıktan sonra duvar yüzeyi horasan harcı sıvanmalı ve yapının orijinalliği korunmalıdır.

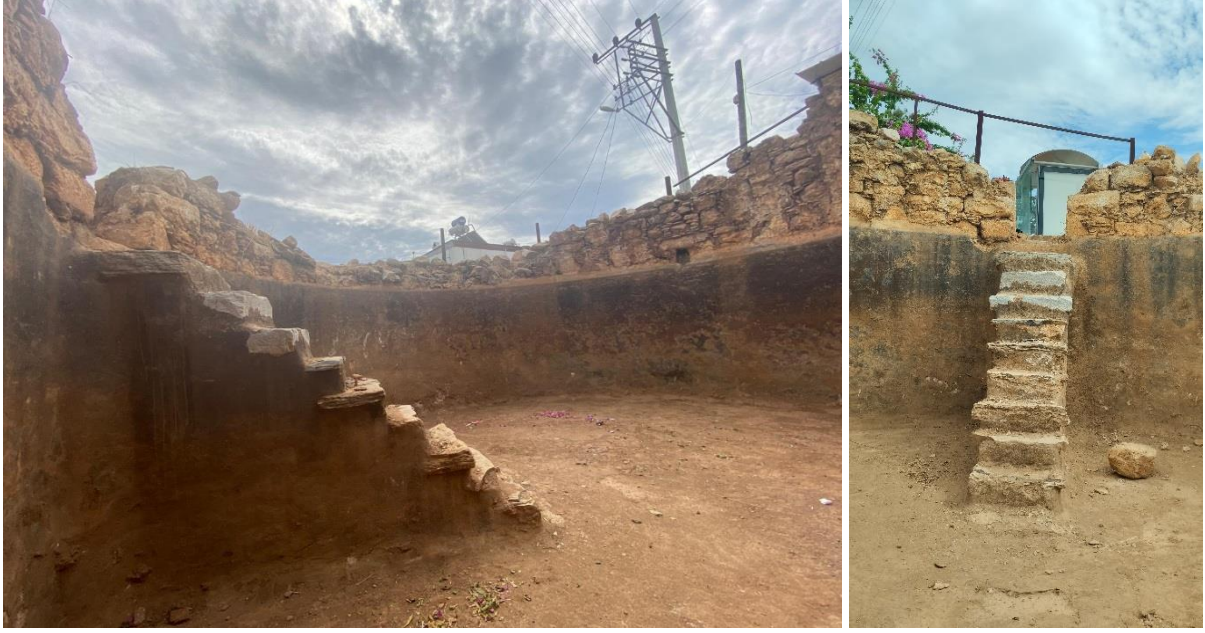
On basamaklı merdiven ile Sarnıç'ın hazne zeminine inilmektedir. Merdiven girişten haznenin orta kısmına kadar uzanmaktadır. Mahalle sakinleri ile yapılan görüşmelerde; merdiven sayesinde sarnıçtan su alındığı ve suyun çekildiği dönemlerde sarnıç temizliği ve hazne zemininde oluşan çamurun dışarı atıldığı belirtilmiştir. On basamaklı merdiven, kalın blok taşlardan inşa edilmiş olup, zamanla deformasyona uğrayarak, aşınmadan ve kırılmadan kaynaklı köşelerinde kıvrımlar oluşmuş ve merdiven basamaklarında yer yer dökülmeler mevcuttur (Şekil 8-9).

*Şekil 8-9: On Basamaklı Merdiven* (Yıldız, 2024)

- On basamaklı merdiven kalın blok taşlardan inşa edilmiş olup, zamanla deformasyona uğrayarak, aşınmadan kaynaklı köşelerinde kıvrımlar ve kırılmalar oluşmuş, yer yer dökülmeler mevcuttur. Yapı orijinalliğini korumak için yapının mekânsal bütünlüğüne zarar verilmeden dönem özellikleri de dikkate alınarak, deformasyona uğrayan

basamaklar orijinaline uygun olarak onarılmalı ve eksik olan veya kullanılmayacak durumda olan basamaklar orijinaline uygun malzeme ile değiştirilmelidir.

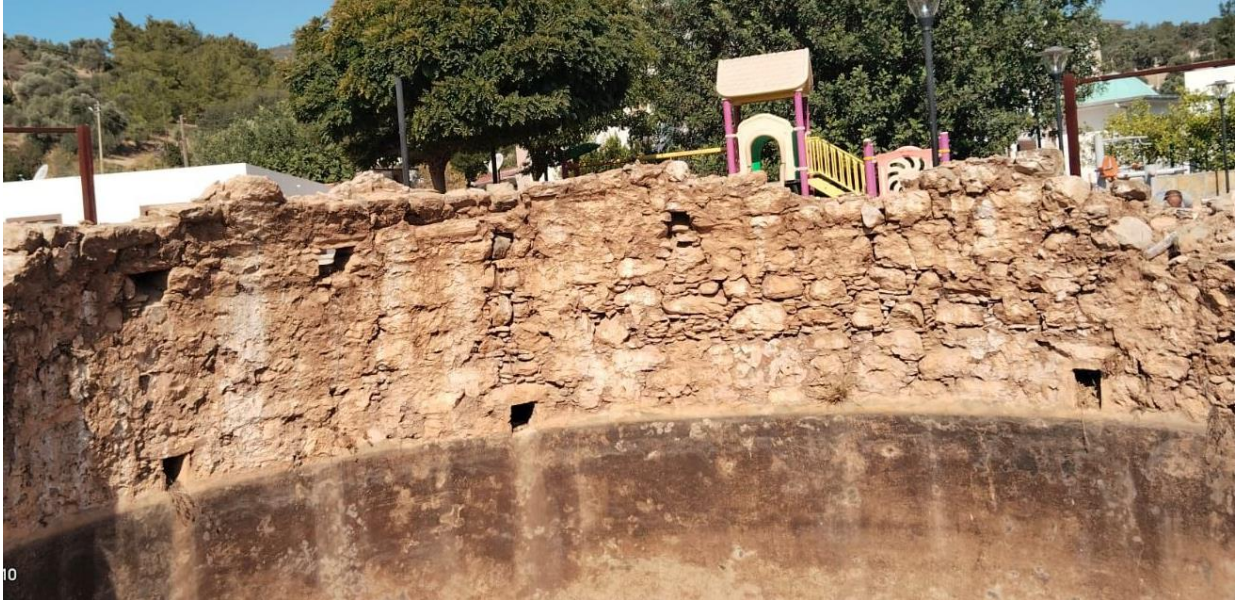
Su gözleri olarak nitelendirilen küçük boyutlu pencereler sayesinde sarnıca su depolanmaktadır. Su gözleri; belli aralıklar ile iki sıra halinde hazne duvarı ile kubbe kasnağının birleştiği noktalara ve kubbeye açılmıştır. Hazne duvarı ve kubbe kasnağının birleştiği noktaya açılan su gözleri, dikey şekilde dikdörtgen formlu, su toplama açıklıkları olarak görev yapmaktadır (Şekil 10).

Şekil 10: Su Gözleri (Yıldız, 2024)

incelendiğinde; hazne duvarı ve kubbe kasnağının birleştiği noktalara açılan su gözlerine rastlanılmamıştır. Fotoğraflarda sadece kubbeye açılan su gözleri görülmektedir. Yerinde yapılan incelemelerde; hazne bölümünden bakıldığında yerleri belli olan su gözlerinin, dışarıdan bakıldığında görülmediği tespit edilmiş olup, bahsi geçen su gözlerinin yol yapımı esnasında kot artması sonucu yolun altında kaldığı tespit edilmiştir (Şekil 10, Şekil 11).

- Restorasyon uygulaması esnasında; pencereler (su gözleri); orijinal ölçü ve malzemeler dikkat alınarak onarılmalıdır. Depremden sonra kubbenin tamamen çökmesi sonucu; hazne duvarı ve kubbeye açılan pencere sayısı net olarak tespit edilememiş olup, projelerinin hazırlanması esnasında bu hususlarda dikkate alınarak, pencere sayısı belirlenmeli, orijinal haline sadık kalınarak uygulamalar yapılmalıdır.

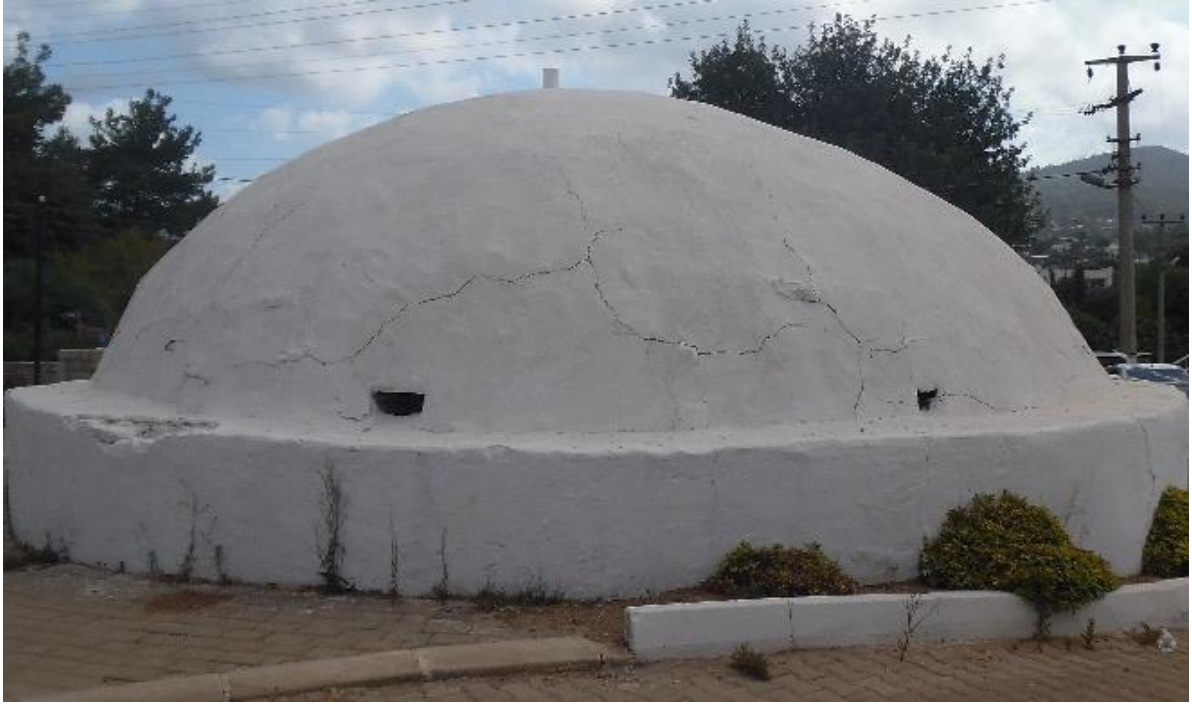
Kubbe duvarına açılmış su gözleri ise yatay şekilde dikdörtgen formludur. Bahsi geçen pencereler, yapının beden duvarlarına açılan pencerelere oranla daha büyük olup, aydınlatma ve havalandırma görevi de görmektedir. Kubbenin çökmesi sonucu su gözlerinin büyük bir çoğunluğu yıkılmıştır (Şekil 11). Sarnıcın kubbesi çökmeden önceki fotoğrafları

**Şekil 11: Kubbesi Çekmeden Önce Su Gözleri** (Bodrum Belediyesi-Koruma Uygulama Denetim Bürosu, 2017)

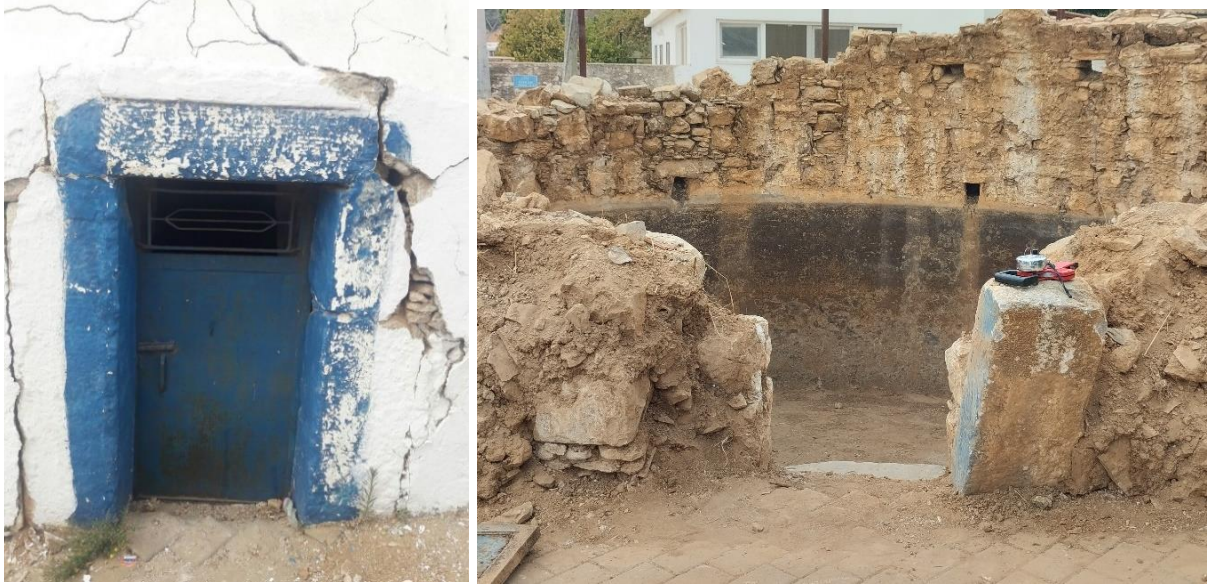
kesme taştan kapı eşiği bulunmaktadır. Deprem sonrası kubbenin çökmesi sonucu; kapı açıklığının olduğu cephede yıkılmış olup, giriş aks düzenlemesinden günümüze sadece dikey olan tek kesme taş blok kalmıştır. Kubbesi çökmeden önceki fotoğraflar incelendiğinde; sarnıcın tek kanatlı demir kapısı olduğu görülmüş ve kapının alınlık kısmı açık şekilde, demir hatlarla çerçeve formunda tasarlanmıştır (Şekil 2, Şekil 12-13). Altmış yaş üstü mahalle sakinleri; sarnıcın ilk kapısının ahşap olduğunu ve zaman içerisinde ahşap kapı kullanılamaz hale geldiği için yaklaşık 40 yıl önce daha dayanıklı bir malzeme olan demir kapı ile değiştirildiği belirtmişlerdir. Yapının inşa sürecinde bulunmayan fakat ilerleyen yıllarda ihtiyaç halinde eklenen eklentiler; nitelikli ve kullanıldığı dönemde ilk ve özgün olma özelliği taşıyor ise dönem eki olarak değerlendirilmekte olup, demir kapının takıldığı tarih göz önünde bulundurulduğunda kapının dönem eki olduğu aşikârdır.

**Şekil 12-13: Depremden Önce ve Sonra Dikdörtgen Formlu Giriş Açıklığı** (Bodrum Belediyesi-Koruma Uygulama ve Denetim Bürosu 2017/Yıldız, 2025)

- Kubbenin çökmesi sonucu; kapı açıklığının olduğu cephe yıkılmış olup, giriş aks düzenlemesinden günümüze sadece dikey olan tek kesme taş blok kalmıştır. Restorasyon uygulaması esnasında; orijinal kapı açıklığı formuna sadık kalınarak, dikeyde ve yatayda tek parça kesme taş blok kullanılarak, dönem özelliği olan düz atkı kemer uygulanarak, yapıda bütünlük sağlanmalıdır.

- Restorasyon uygulaması sırasında; yapı silüetini etkilemediği için daha dayanıklı ve kullanışlı olması nedeni ile dönem eki olan demir kapı tercih edilerek yapıda bütünlük sağlanmalıdır.
