Meryem Yıldız

Expert Art Historian, Bodrum Municipality - Directorate of Zoning and Urbanisation - Conservation Implementation and Inspection Office, Türkiye, mrymyldz1990@gmail.com

## Bodrum'da İnşa Edilen Osmanlı Dönemi Yapılarına Bir Örnek: Çiftlik Mahallesi'nde Yer Alan Sarnıç

## An Example of Ottoman Period Buildings in Bodrum: Cistern in Çiftlik Neighbourhood

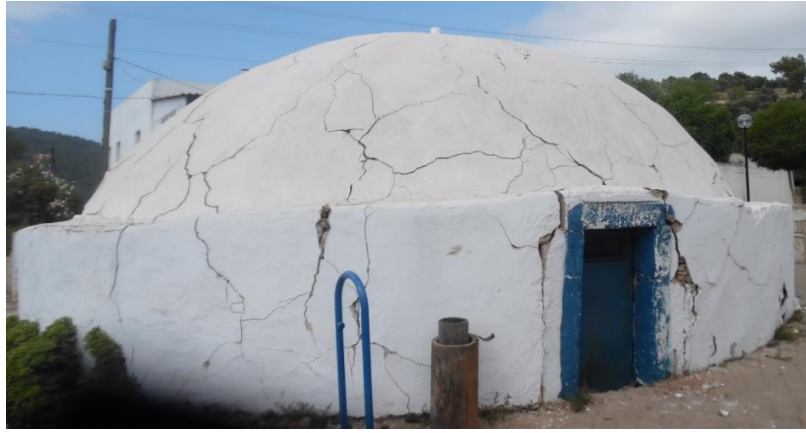
Sarnıç, daire planlı olup, yuvarlak kasnak biçimli gövdeye kubbe oturmaktadır. Kubbe tepe noktasında alem bulunmaktadır. Sarnıç'ın hazne bölümü toprak altında yarı gömülü şeklinde inşa edilmiştir (Şekil 2). Altmış yaş üstü mahalle sakinleriyle yapılan görüşmelerde; 21 Temmuz 2017 yılında Bodrum'da meydana gelen depremde ağır hasar alan Sarnıç'ın, 2017 yılı içerisinde kubbesinin tamamen çökmüş olduğu, beden duvarlarının büyük çoğunluğunun yıkıldığı öğrenilmiştir (Şekil 3).

**Şekil 2: Depremden Sonra Ağır Hasar Alan Sarnıç** (Bodrum Belediyesi-Koruma, Uygulama ve Denetim Bürosu, 2017)

- Depremden sonra kubbesi tamamen çöken sarnıcın; rölöve, restitüsyon ve restorasyon projeleri hazırlanmalıdır. Bu süreçte ayakta kalan taş duvarların olumsuz hava şartlarından etkilenmemesi için koruma çatısı yapılması, yapının kurtarılması açısından oldukça önemlidir.

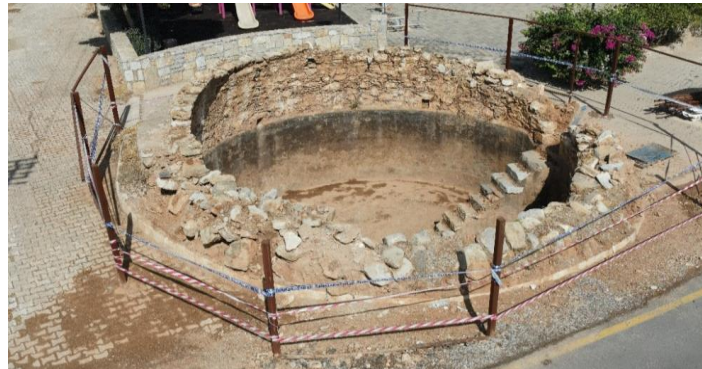
Depremden sonra hazne duvarı ve kubbe kasnağın çok az bir kısmı günümüze ulaşmış olup, bu kısımlarda derin çatlaklar mevcuttur. Sarnıç, irili ufaklı moloz taş malzeme ile bindirme örgü tekniği ile inşa edilmiştir. Sarnıç beden duvarları ve kubbesinin; örme tekniği yığma, yapı malzemesi kaba ve ince yontu taştır. Moloz taşlar; çamur harç ile bir araya getirilmiştir. Depremden sonra; yapının hazne duvarları mevcut durumunu korumuş olup, üst örtüyü desteklemek için yükseltilmiş kubbe kasnağının belli bir bölümü yıkılmış, kalan kısımlar ise ağır hasarlıdır (Şekil 3).

**Şekil 3: Deprem Sonrası Zamanla Çöken Kubbe** (Yıldız, 2024)

- Depremden sonra; yapının temel duvarları sağlamlığını korumuş olup, üst örtüyü desteklemek için yükseltilmiş hazne duvarlarının (kasnak bölümü) belli bir bölümü yıkılmış, kalan kısımlar ise ağır hasarlı olup, derin çatlaklar mevcuttur. Kubbe ve beden duvarlarının bir kısmının yıkılması sonucu; yapı içerisine ve dışına dağılan moloz taşlar, restorasyon uygulaması esnasında tekrar kullanılmalıdır. Restorasyon esnasında yuvarlak kasnak biçimindeki gövdesinin ayakta kalan kısımları sağlamlaştırılmalıdır. Duvar ve kubbe inşa aşamasında eksik kısımlar; aynı malzeme ile orijinaline uygun tamamlanarak, yapıda bütünlük sağlanmalıdır.

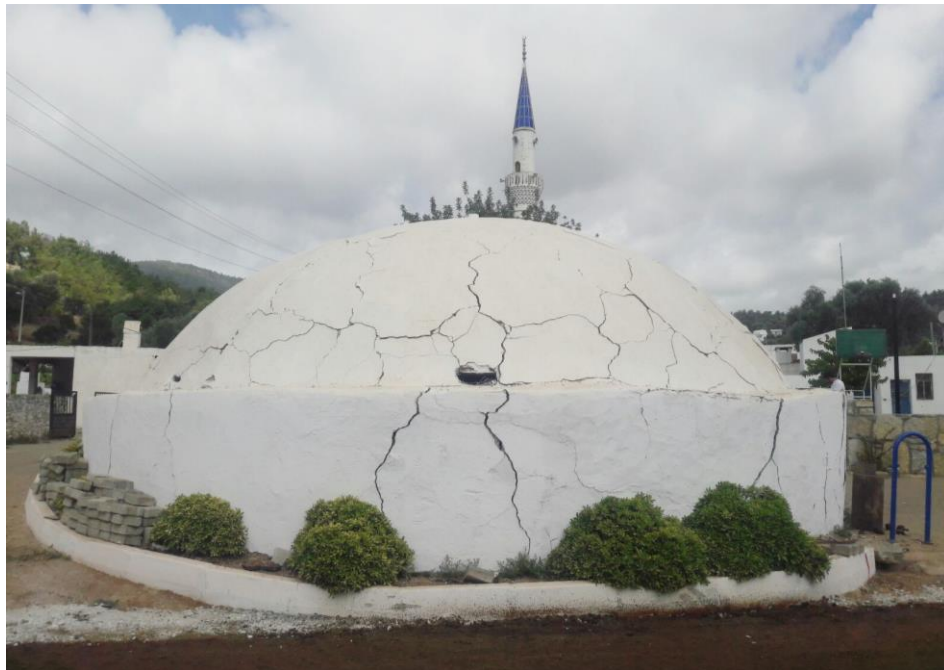
Depremden sonra kubbenin çökmediği zamanlara ait görseller incelendiğinde, Sarnıç'ın dış cephesinin kireç ile sıvandığı görülmektedir. Yöre halkı ile yapılan görüşmelerde; 40-50 yıl önce Sarnıç'ın dış cephesinde kireç badana olmadığı ve ilerleyen zamanlarda Bodrum'un beyaz evleri ile uyumlu olması için kubbe de dâhil olmak üzere taş duvarlarına kireçle badana yapıldığı belirtilmiştir (Şekil 2, Şekil 5).

Şekil 5: Kireçle Sıvanan Dış Cephe (Bodrum Belediyesi- Koruma Uygulama ve Denetim Bürosu, 2017)

- Sarnıç'ın dış cephesi kubbe dâhil olmak üzere, sonradan beyaz kireç ile badana yapılmıştır. Restorasyon uygulaması sırasında; dış cephe orijinaline uygun olarak taş duvarları görülmeli ve yapının orijinal hali korunarak yapıda bütünlük sağlanmalıdır.

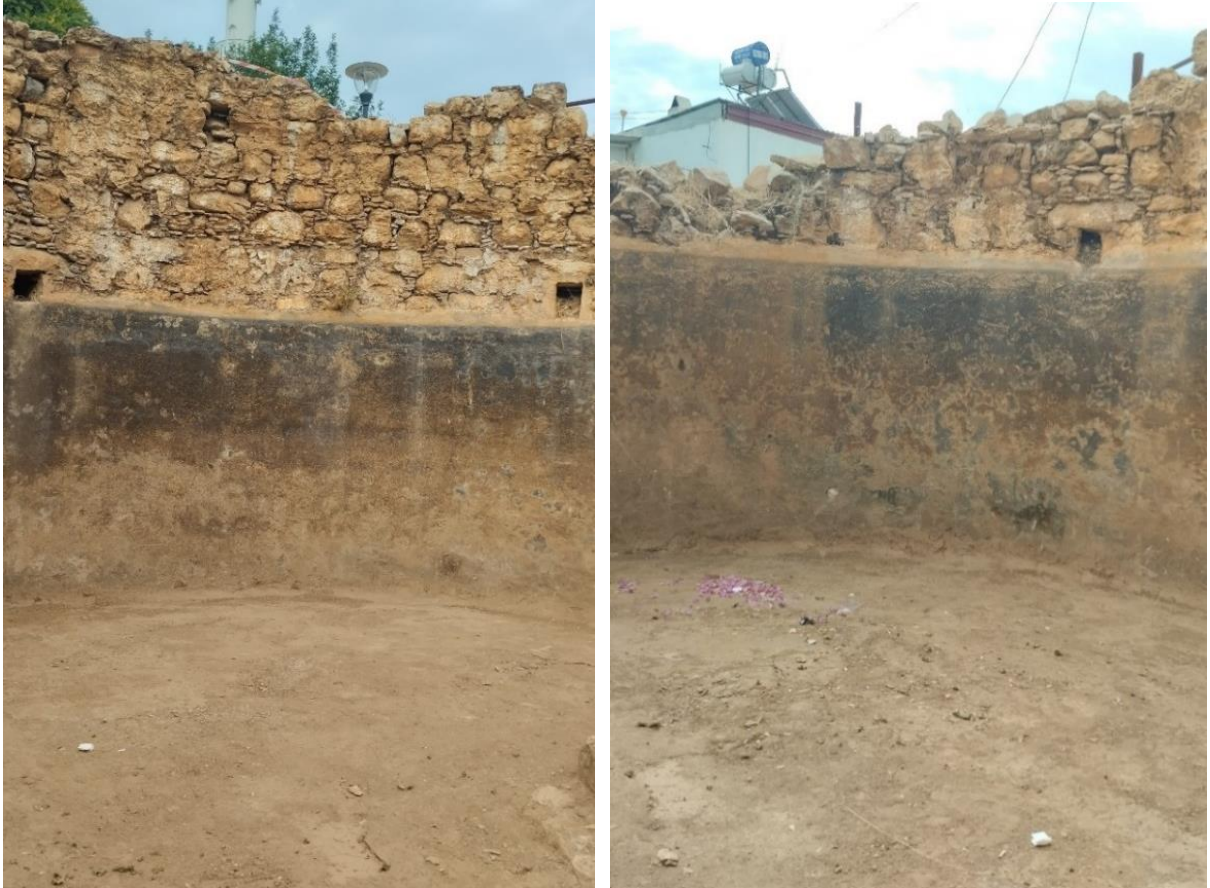
Sarnıç'ın hazne (su depolama kısmı) duvarları moloz taş ile örülmüş ve taş duvarın üzeri su geçirmez sıvayla sıvanmıştır. Altmış yaş üstü mahalle sakinleri ile yapılan görüşmelerde; eski tuğlaların yakılarak öğütüldüğü ve içerisine kum, kireç, büyükbaş hayvanlardan elde edilen kılın eklenmesiyle bir sıva oluşturulduğundan bahsedilmiş olup, sarnıcın iç hazne duvarlarının bu sıva ile sıvandığı belirtilmiştir. Sarnıcın hazne duvarlarında kullanılan sıva ayrıca yalıtım özelliği de göstermektedir (Şekil 6-7).

*Şekil 6-7: Hazne Bölümünün Sıvalı Duvarı* (Yıldız,2024)

- Restorasyon uygulaması esnasında; hazne duvarlarına sıva raspa yapıldıktan sonra hazne duvarına uygulanan müdahaleler ve kullanılan malzeme farklılıkları tespit edilerek çözümlenmeli, farklı yapı malzemelerinin kullanılmış olması halinde, duvar orijinal haline getirilerek yapıda bütünlük sağlanmalıdır. Duvar uygulaması orijinaline uygun şekilde tamamlandıktan sonra duvar yüzeyi horasan harcı sıvanmalı ve yapının orijinalliği korunmalıdır.

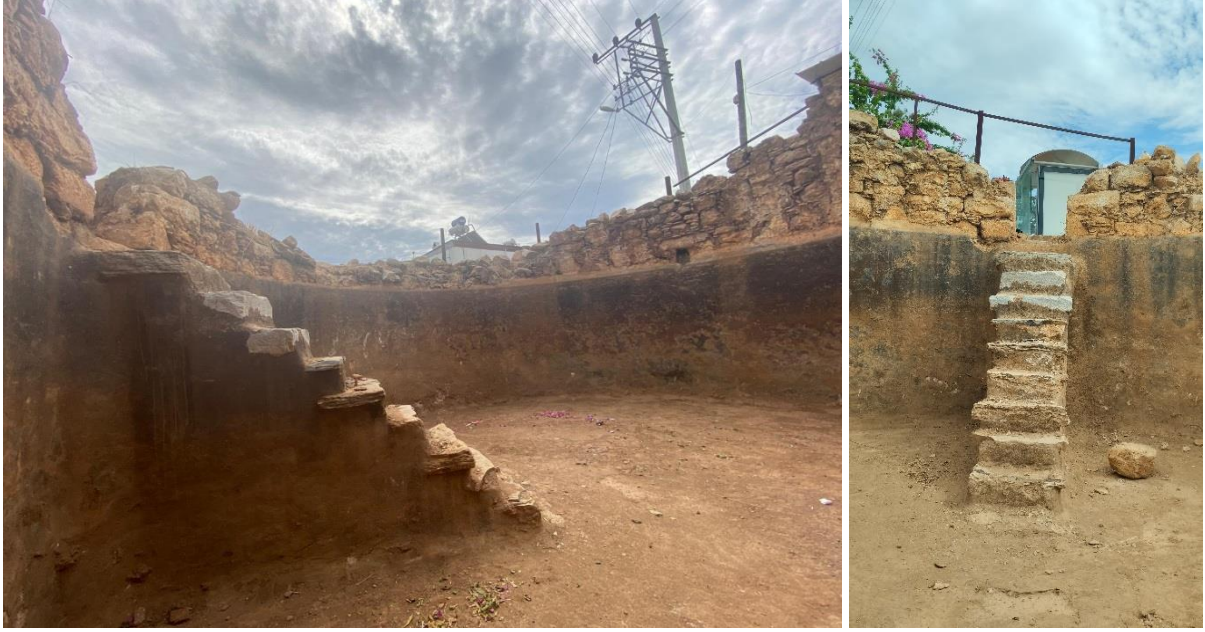
On basamaklı merdiven ile Sarnıç'ın hazne zeminine inilmektedir. Merdiven girişten haznenin orta kısmına kadar uzanmaktadır. Mahalle sakinleri ile yapılan görüşmelerde; merdiven sayesinde sarnıçtan su alındığı ve suyun çekildiği dönemlerde sarnıç temizliği ve hazne zemininde oluşan çamurun dışarı atıldığı belirtilmiştir. On basamaklı merdiven, kalın blok taşlardan inşa edilmiş olup, zamanla deformasyona uğrayarak, aşınmadan ve kırılmadan kaynaklı köşelerinde kıvrımlar oluşmuş ve merdiven basamaklarında yer yer dökülmeler mevcuttur (Şekil 8-9).

Şekil 8-9: On Basamaklı Merdiven (Yıldız, 2024)

- On basamaklı merdiven kalın blok taşlardan inşa edilmiş olup, zamanla deformasyona uğrayarak, aşınmadan kaynaklı köşelerinde kıvrımlar ve kırılmalar oluşmuş, yer yer

dökülmeler mevcuttur. Yapı orijinallliğini korumak için yapının mekânsal bütünlüğüne zarar verilmeden dönem özellikleri de dikkate alınarak, deformasyona uğrayan basamaklar orijinaline uygun olarak onarılmalı ve eksik olan veya kullanılmayacak durumda olan basamaklar orijinaline uygun malzeme ile değiştirilmelidir.

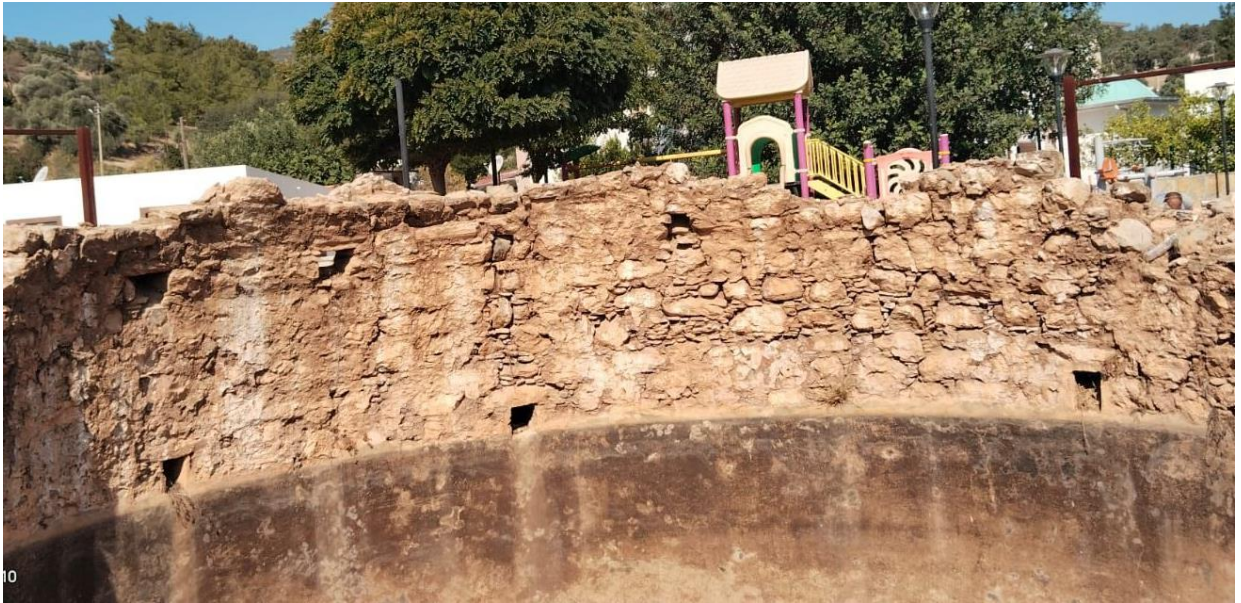
Su gözleri olarak nitelendirilen küçük boyutlu pencereler sayesinde sarnıca su depolanmaktadır. Su gözleri; belli aralıklar ile iki sıra halinde hazne duvarı ile kubbe kasnağının birleştiği noktalara ve kubbeye açılmıştır. Hazne duvarı ve kubbe kasnağının birleştiği noktaya açılan su gözleri, dikey şekilde dikdörtgen formlu, su toplama açıklıkları olarak görev yapmaktadır (Şekil 10).

Şekil 10: Su Gözleri (Yıldız, 2024)

- Restorasyon uygulaması esnasında; pencereler (su gözleri); orijinal ölçü ve malzemeler dikkat alınarak onarılmalıdır. Depremden sonra kubbenin tamamen çökmesi sonucu; hazne duvarı ve kubbeye açılan pencere sayısı net olarak tespit edilememiş olup, projelerinin hazırlanması esnasında bu hususlarda dikkate alınarak, pencere sayısı belirlenmeli, orijinal haline sadık kalınarak uygulamalar yapılmalıdır.

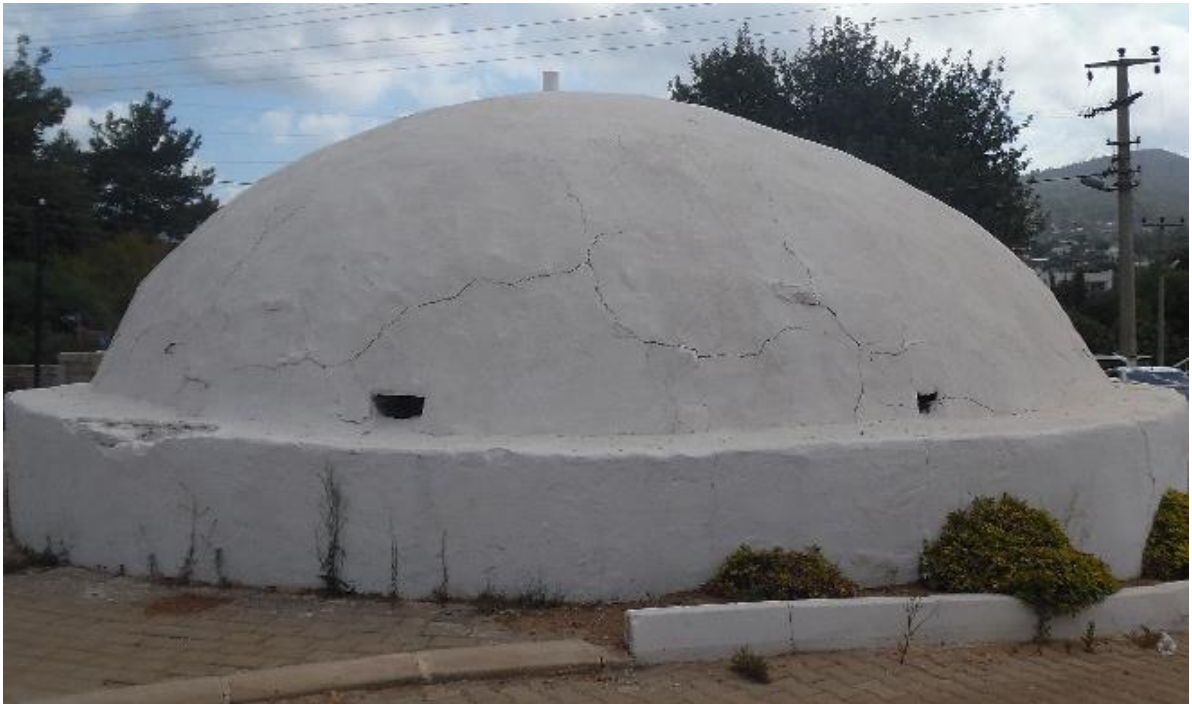
ve havalandırma görevi de görmektedir. Kubbenin çökmesi sonucu su gözlerinin büyük bir çoğunluğu yıkılmıştır (Şekil 11). Sarnıcın kubbesi çökmeden önceki fotoğrafları incelendiğinde; hazne duvarı ve kubbe kasnağının birleştiği noktalara açılan su gözlerine rastlanılmamıştır. Fotoğraflarda sadece kubbeye açılan su gözleri görülmektedir. Yerinde yapılan incelemelerde; hazne bölümünden bakıldığında yerleri belli olan su gözlerinin, dışarıdan bakıldığında görülmediği tespit edilmiş olup, bahsi geçen su gözlerinin yol yapımı esnasında kot artması sonucu yolun altında kaldığı tespit edilmiştir (Şekil 10, Şekil 11).

**Şekil 11: Kubbesi Çekmeden Önce Su Gözleri** (Bodrum Belediyesi-Koruma Uygulama Denetim Bürosu, 2017)

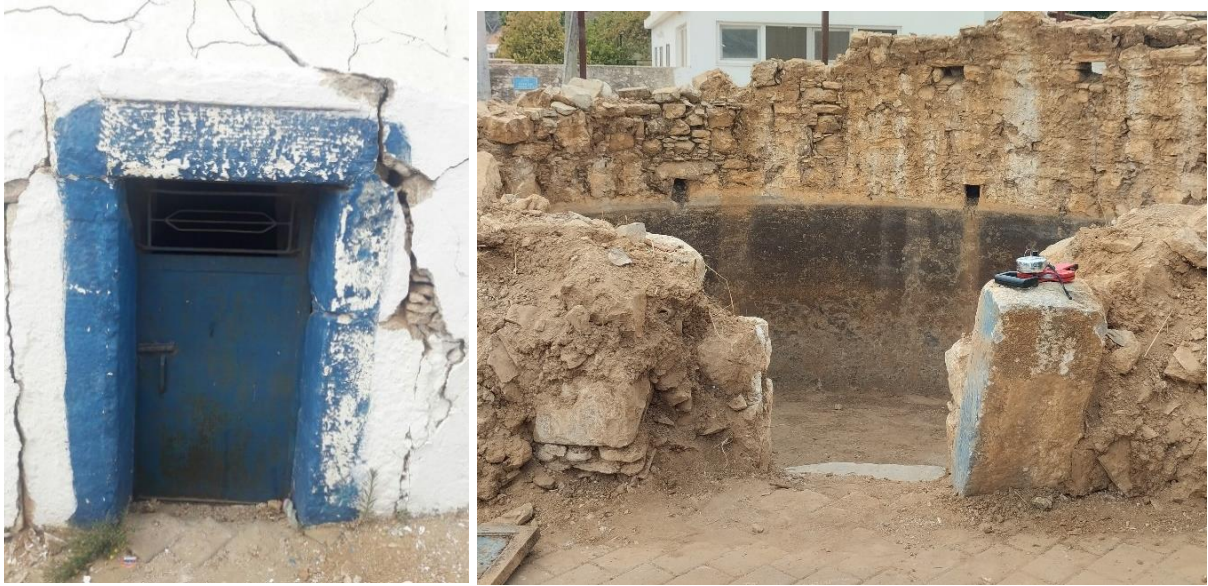
atkı kemer ile bütün olarak değerlendirildiğinde söve görünümü vermektedir. Sarnıcın dikdörtgen formlu, küçük bir kapısı vardır. Kapı önünde dikdörtgen formlu düzgün kesilmiş kesme taştan kapı eşiği bulunmaktadır. Deprem sonrası kubbenin çökmesi sonucu; kapı açıklığının olduğu cephede yıkılmış olup, giriş aks düzenlemesinden günümüze sadece dikey olan tek kesme taş blok kalmıştır. Kubbesi çökmeden önceki fotoğraflar incelendiğinde; sarnıcın tek kanatlı demir kapısı olduğu görülmüş ve kapının alınlık kısmı açık şekilde, demir hatlarla çerçeve formunda tasarlanmıştır (Şekil 2, Şekil 12-13). Altmış yaş üstü mahalle sakinleri; sarnıcın ilk kapısının ahşap olduğunu ve zaman içerisinde ahşap kapı kullanılamaz hale geldiği için yaklaşık 40 yıl önce daha dayanıklı bir malzeme olan demir kapı ile değiştirildiği belirtmişlerdir. Yapının inşa sürecinde bulunmayan fakat ilerleyen yıllarda ihtiyaç halinde eklenen eklentiler; nitelikli ve kullanıldığı dönemde ilk ve özgün olma özelliği taşıyor ise dönem eki olarak değerlendirilmekte olup, demir kapının takıldığı tarih göz önünde bulundurulduğunda kapının dönem eki olduğu aşikârdır.

**Şekil 12-13: Depremden Önce ve Sonra Dikdörtgen Formlu Giriş Açıklığı** (Bodrum Belediyesi-Koruma Uygulama ve Denetim Bürosu 2017/Yıldız, 2025)

- Kubbenin çökmesi sonucu; kapı açıklığının olduğu cephe yıkılmış olup, giriş aks düzenlemesinden günümüze sadece dikey olan tek kesme taş blok kalmıştır. Restorasyon uygulaması esnasında; orijinal kapı açıklığı formuna sadık kalınarak, dikeyde ve yatayda tek parça kesme taş blok kullanılarak, dönem özelliği olan düz atkı kemer uygulanarak, yapıda bütünlük sağlanmalıdır.

- Restorasyon uygulaması sırasında; yapı silüetini etkilemediği için daha dayanıklı ve kullanışlı olması nedeni ile dönem eki olan demir kapı tercih edilerek yapıda bütünlük sağlanmalıdır.
