Kırıkkale’de Kırsal Mimari: Konur Köyü Evleri

Rural Architecture in Kırıkkale: Konur Village Houses

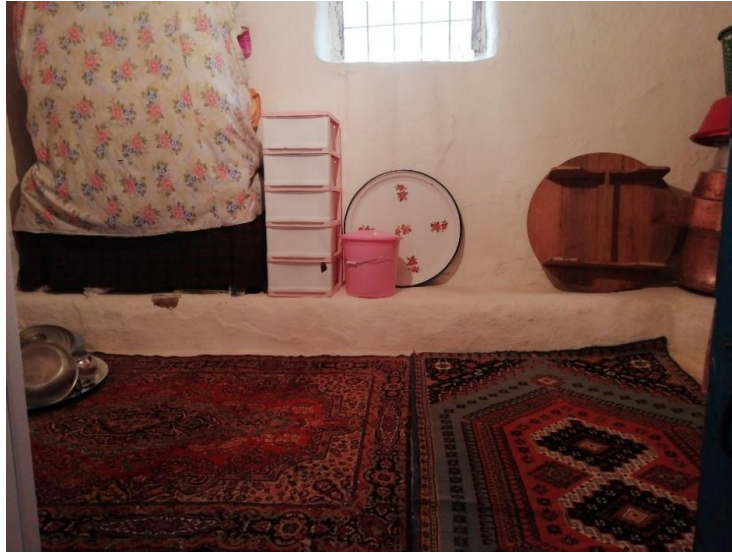
Foto 3: Dede Yücel Evi evlik odası ve yüklük (Canöz Arşivi).

Mabînin kuzeyinde kalan diğer iki oda ise *evlik* ve *küp damı* olarak adlandırılmıştır.²³ Evlik, eve dair her türlü malzemenin muhafaza edildiği mekân olarak kullanılmaktadır (Foto 3). Evlik ve küp damı odaları günümüzde büyük oranda orijinal dokusunu yitirmiştir. Genellikle evliğin kuzey duvarında zeminden yaklaşık 50 cm yükseklikte *yüklük* bulunmaktadır. Yüklük, geleneksel şehir evlerinden farklı olarak

seki şeklinde tasarlanmıştır. Yüklüğün altı ve ön kısmı boş bırakılarak; kerpiç, taş ve tuğla malzeme kullanılarak *gözaltı* adı verilen birimlere bölünmüştür. Bu birimlerin üst kısmı ise ahşap malzeme ile kaplanmıştır. Asıl yüklük birimi ise düz ahşap hatıldan oluşmaktadır. Yüklük çoğu zaman tavana sabitlenen bir perde ile kapatılmıştır. Evliğin doğu duvarında ise *terek* adı verilen ahşap mutfak rafları bulunmaktadır. Küp damı ise evin yaz-kış kullandığı erzağı ile hayvanların yemlerinin saklandığı mekandır. Burada pencere duvarının bulunduğu kısma, zemine taş malzemeli oluk adı verilen bir bölme yapılmıştır. Pişmiş topraktan küpler, burada ince kuma gömülerek yiyecekler içerisinde muhafaza edilmiştir. Küp damının güney duvarına ise *sundurma* adı verilen kalın bir mertekten oluşan ahşap hatıl yerleştirilmiştir. Bu mertek üzerine büyük çiviler sabitlenerek yalnızca mısır askısı olarak kullanılmıştır.

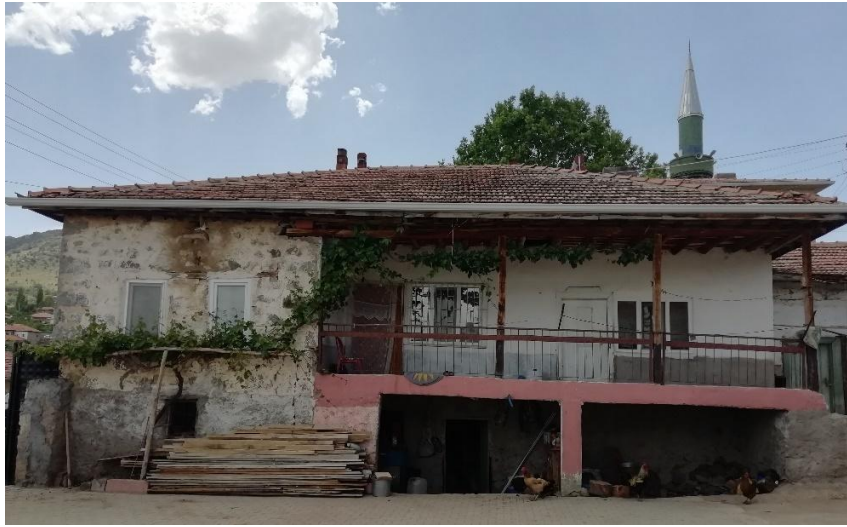
Foto 4: Fatış Şenel Evi avludan genel görünüm (Canöz Arşivi).

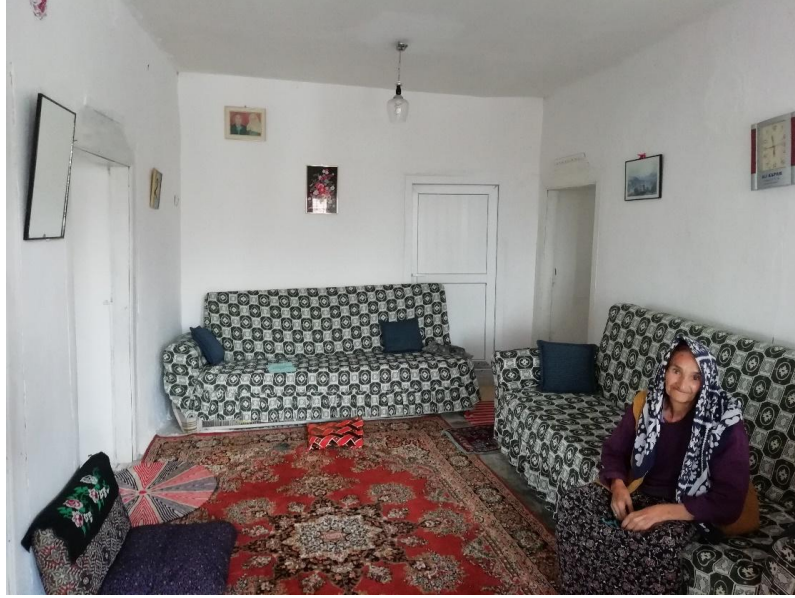
Foto 5: Fatiş Şenel Evi cümle kapısından mabine bakış (Canöz Arşivi).

Cümle kapısının girilince solda yer alan büyük odanın giriş kapısı ilk inşasına aittir. Giriş kapısı üstte kenarları yarım daire şeklinde pahlanmış üzerinde zikzaklar bulunan bir tepelikle sonlanmaktadır. Kapının kilit aksamı ve zembili de orijinal dokusunu korumaktadır. Ana yaşam mekânı olan oda güneyde ve doğuda ikişer pencereye sahiptir. Kapının üst hizasından başlayarak odayı baştan başa askılık tahtası dolaşmaktadır Askılığın günümüze ulaşan bölümleri batı duvarda olup halen kullanılmaya devam edilmektedir (Foto 6).

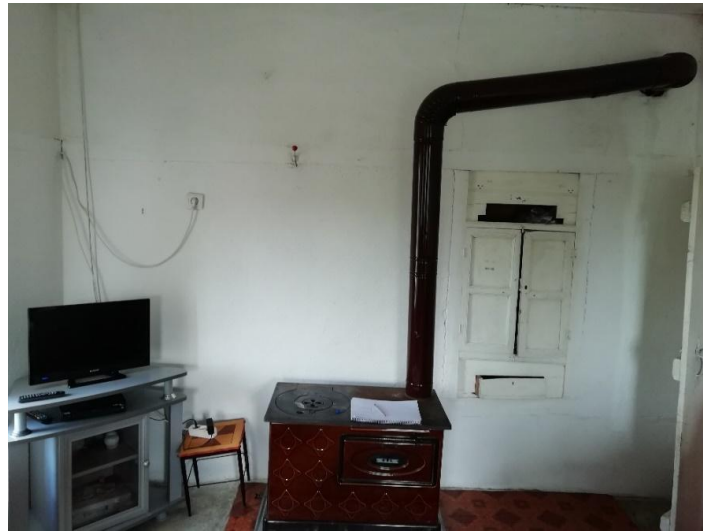
Fotoğraf 6: Fatiş Şenel Evi büyük odanın batı duvarı (Canöz Arşivi).

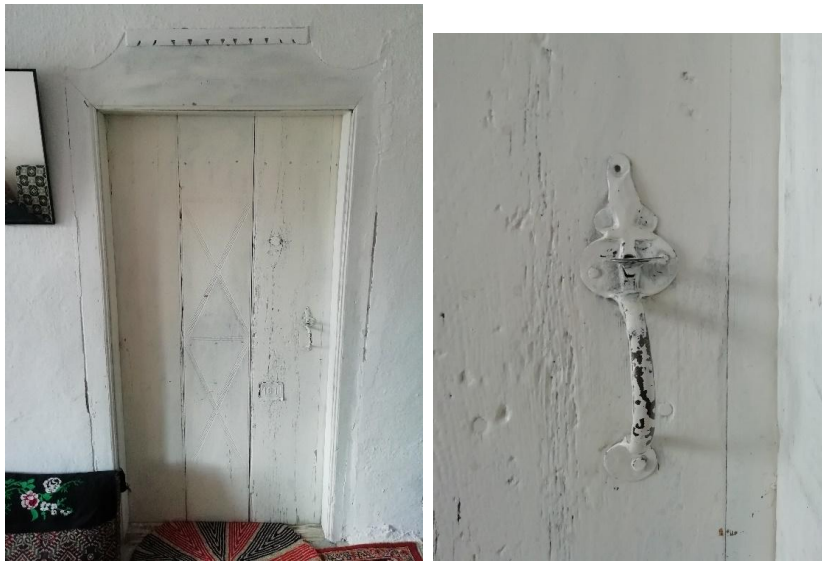
Foto 8: Fatih Şenel Evi, güneybatıdaki oda kapısı ve zembili (Canöz Arşivi).

Güneybatı köşede yer alan odaya üç parçalı tepelikli ahşap kapı aracılığı ile giriş sağlanmaktadır (Foto 8). Kapının orta kısmındaki ahşap yüzeye büyük boyutlu boydan boya üç adet eşkenar dörtgen deseni işlenmiştir. Kapının ortasında sağ tarafta orijinal dokusunu koruyan tepelikli zembili bulunmaktadır. Zembilin tepelik bölümü dıştan üç dilimli olup üzerine metal plaka yerleştirilmiştir. Zembilin dil ve kol bölümünde herhangi bir bezeme bulunmamaktadır.

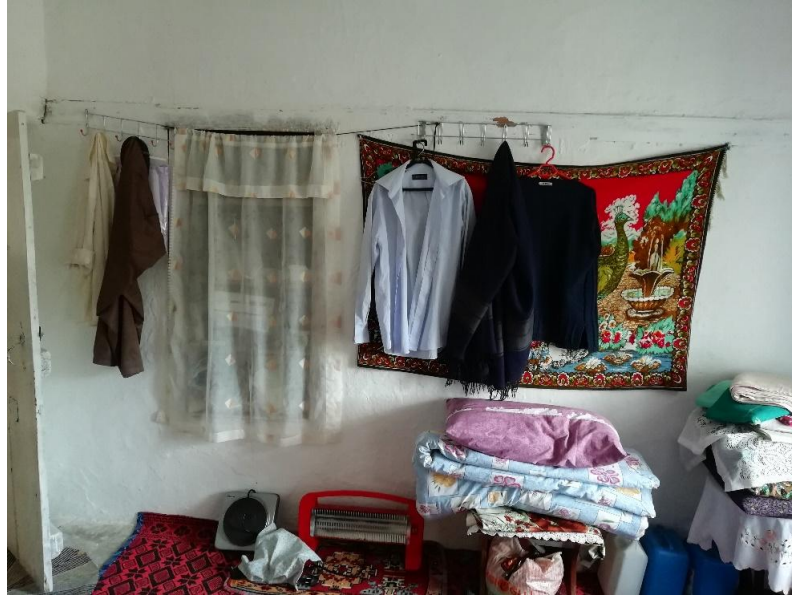
Foto 9: Fatış Şenel Evi, güneybatıdaki oda askılığı ve gömme dolabı (Canöz Arşivi)

Plan düzeni açısından diğer odayı tekrarlamaktadır. Bu odanın kapı hizasının üstünden itibaren tüm duvarlarını askılık tahtası dolaşmaktadır (Foto 9). Odanın doğu duvarına kapının hemen arkasına ahşap gömme dolap yerleştirilmiştir. Ancak dolabın kapakları ve kemer bölümleri yerinden sökülmüştür. Günümüzde gömme dolap bir perde ile kapatılmaktadır. Kuzeyde yer alan bölümü kapısı hariç orijinal dokusunu yitirmiştir. Ahşap giriş kapısı güneyde yer alan kapı ile aynı form ve düzenlemeye sahiptir.

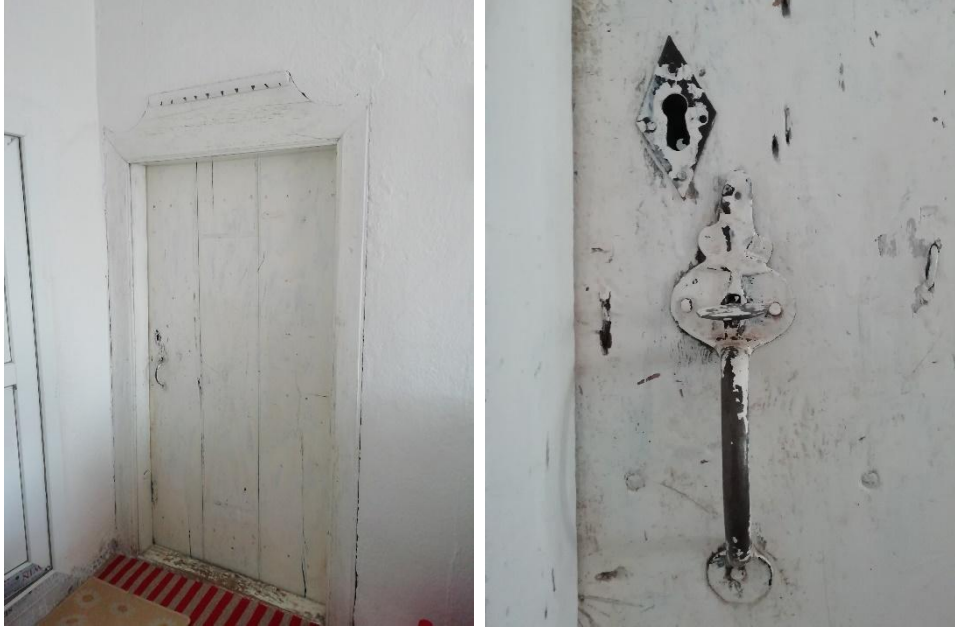
Foto 10: Fatış Şenel Evi, kuzeybatıdaki oda kapısı ve zembili (Canöz Arşivi).

Kuzeybatıda yer alan eskiden küp damı olarak kullanılan mekân yenilenerek mutfak olarak kullanılmaya başlanmıştır. Giriş kapısı dışında mekânın tamamı orijinal dokusunu kaybetmiştir. Giriş kapısı form olarak güneybatıdaki oda kapısını tekrarlamaktadır (Foto 10). Zembil ve zembil tepeliği de benzer şekillerde düzenlenmiştir.

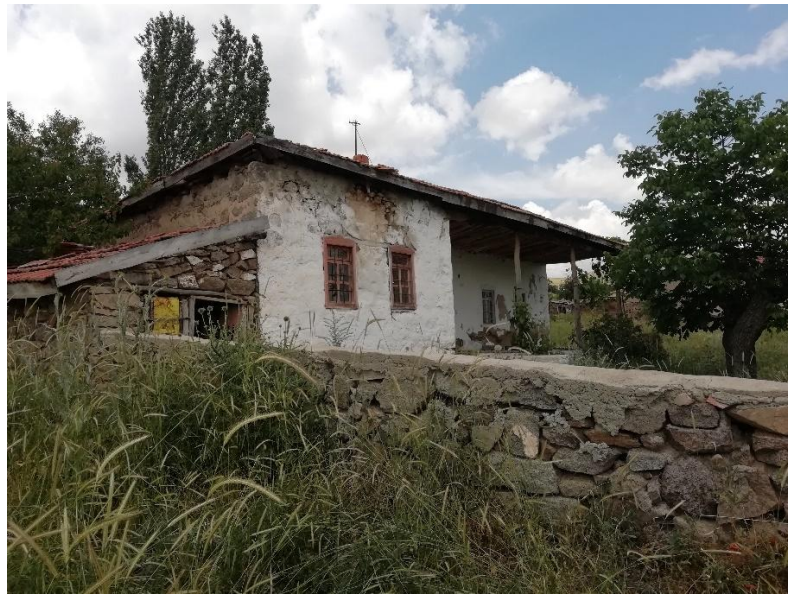
Karşıyaka Mahallesi, Okul Çıkmazının sonunda köy mezarlığının yanında yer almaktadır. Evin kesin inşa tarihi bilinmemektedir. Ancak evin mezarlık tarafındaki avlu duvarı içerisindeki bir taş üzerinde 1901 tarihi yer almaktadır. Fakat bu tarihin eve mi yoksa mezarlığa mı ait olduğu bilinmemektedir. Genel plan şeması ve odaların tasarımı açısından evin 1930'lu yıllarda inşa edildiği düşünülmektedir. Günümüzde kullanılmayan ev yok olmaya terk edilmiş durumdadır (Foto 11).

Foto 11: Hasan Mızrak Evi mezarlıktan genel görünüm (Canöz Arşivi).

Konur'daki geleneksel dokunun habercisi ve temsilcisi kabul edilen pencereler sayısı evin büyüklüğüne bağlı olarak değişiklik göstermektedir (Foto 11, 19, 20). İki katlı olan evlerde alt katlar çoğunluk bir veya iki mazgal pencere ile aydınlatılmaktadır. Yaşam alanı olan üst kat pencereleri ise evin ve odanın genişliği ile duvar yüksekliğine bağlı olarak farklı boyutlarda yapılmıştır. Çoğu zaman pencereler 75x100 ölçülerindedir. Uzunlamasına dikdörtgen formlu olan pencereler içe doğru açılan çift

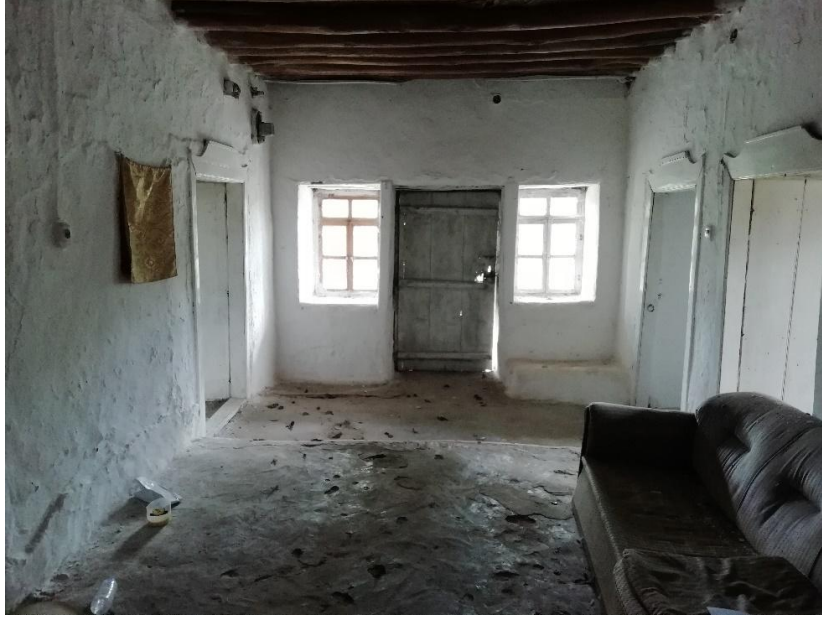
İç sofalı plan şemasında inşa edilen ev tek katlı olarak inşa edilmiştir (Çizim 3). Hafif meyilli bir arazi üzerinde yer alan ev iki sıra taş örgülü platform üzerine oturtulmuştur. Temeli ve dış duvarları tamamen taş malzemeden inşa edilen evin iç duvarlarında kerpiç kullanılmıştır. Doğu-batı doğrultusunda konumlandırılan evin uzunlamasına dikdörtgen formu bir yazlığı bulunmaktadır. Yazlığın kuzeybatı köşesindeki çift pencerele cümle kapısından eve geçiş sağlanmaktadır. Diğer evlerde olduğu gibi burada da mabînin sağındaki ve solundaki ilk mekanlar yaşam alanları, arka kısımda kalan odalar ise küp damı ve evlik olarak düzenlenmiştir. Mabînde diğer evlerde olduğu gibi çiralık ve ocak bulunmamaktadır. Ancak orijinal dokusunda var olup olmadığı bilinmemektedir. Ek olarak mabîn bölümü ikinci sıradaki odaların kapı hizasından sonra 15 cm yükseltiyle *mabîn sekisi* adı verilen alan elde edilmiştir. Mabînin güney duvarında evlik ile oda arasındaki duvar yüzeyinde bir toka yer almaktadır (Foto 12).

Foto 12: Hasan Mızrak Evi mabîn bölümü (Canöz Arşivi).

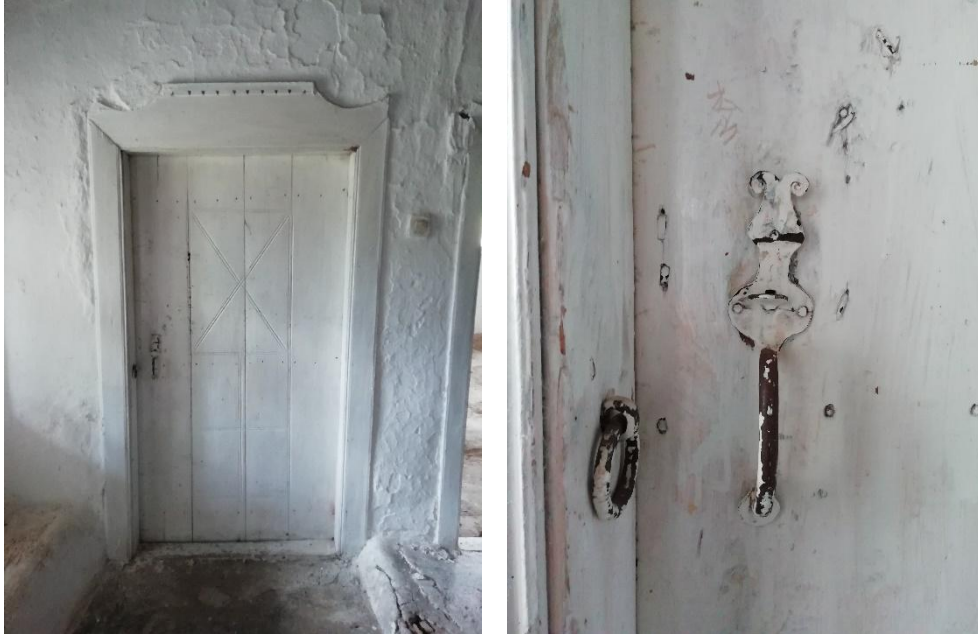
Mabînin solundaki birinci oda evin büyük odasıdır ve yaşam alanlarından biridir. Odaya tepelikli bir ahşap kapı aracılığıyla giriş sağlanmaktadır. Kapı üzerinde Fatih Şenel Evi'nde olduğu gibi eşkenar üçgenlerden oluşan geometrik bezeme bulunmaktadır. Kapının kilit sistemi orijinaldir. Diğer kapı zembillerinden farklı olarak tepelik kısmı iki yana doğru sarmal şeklinde sonlanmaktadır.

Foto 13: Hasan Mızrak Evi mabîn bölümü (Canöz Arşivi).

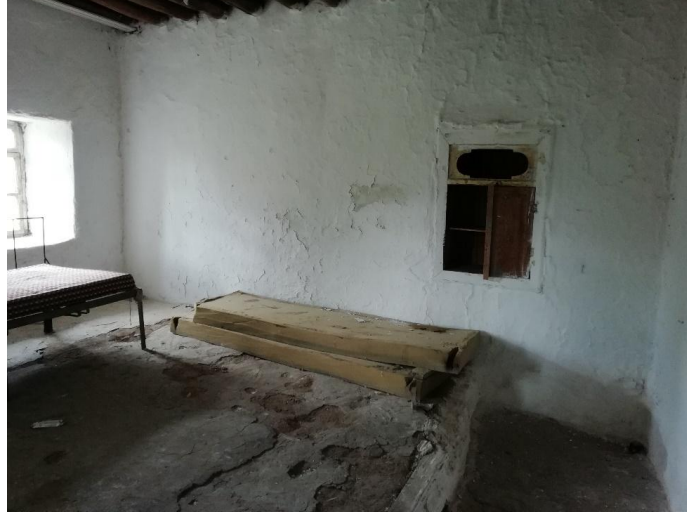
Fotoğraf 14: Hasan Mızrak Evi girişin solundaki oda (Canöz Arşivi).

Kapının yerleştirildiği açıklık hizasından itibaren odanın zemini 23 cm yükseltilmiştir. Orijinalinde ahşap kaplama olduğu anlaşılan döşemeler günümüzde yerini betona bırakmıştır (Foto 14).

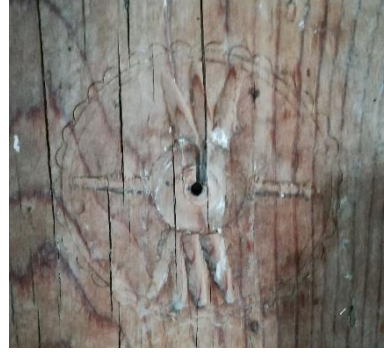
Foto15: Hasan Mızrak Evi kuzey oda gömme dolabı ve süslemeleri (Canöz Arşivi).

Odanın kuzey duvarında seki başlangıç noktasına yakın bir yerde ahşap gömme dolabı yer almaktadır (Foto 15). Dikdörtgen formlu dolabın sol kanadı günümüzde sökülmüştür. Diğer kapak boyasız olup, kapak yüzeyinde; ortasında bir dairenin dört ana yönüne eklenmiş ışıklardan oluşan geometrik düzenlemelerden görülmektedir. Gömme dolabın üst rafı ise Bursa kemeri düzenlemesi ile hareketlendirilmiştir.

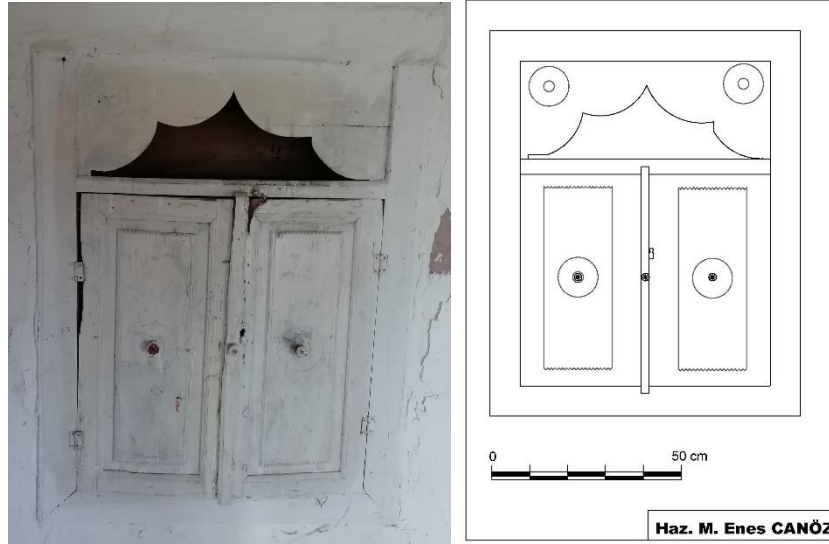
Foto 16: Hasan Mızrak Evi güney oda gömme dolabı (Canöz Arşivi).

Güneyde yer alan odanın giriş kapısı da diğer oda kapısının özelliklerini taşımaktadır. Bu odanın zemininde seki ve kaplama görülmemektedir. Odanın batı duvarının kuzey köşesinde ahşap gömme dolap bulunmaktadır (Foto 16). Bu dolapta iki bölümden oluşmaktadır. Dolabın alt kısmı iki kanatlı olup üst kısmı tek raf şeklinde düzenlenmiştir. Dolabın kapı kanatları içte dikdörtgen formlu silmelerden oluşan yüzeylerle bölümlendirilmiş, orta kısmına ise tokmaklar yerleştirilmiştir. Üst bölümde yer alan rafın kemer düzenlemesi diğer dolaptan farklıdır. Burada üç dilimli sivri kemerli bir düzenleme görülmektedir. Kemerin üst kısmında köşelerde iç içe geçmiş iki daireden oluşan geometrik kompozisyon dolabın genel süsleme anlayışını oluşturmaktadır.

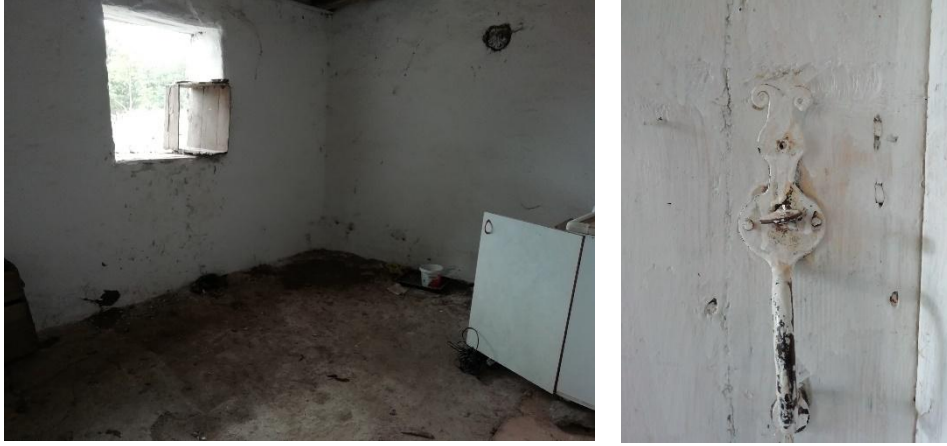
Mabînin solundaki ikinci oda muhtemelen küp damı olarak kullanılmış olmalıdır (Foto 17). Günümüzde odanın penceresi yerinden sökülmüştür. Oda kapısı diğer kapılar

gibi orijinalliğini korumakta olup diğer iki oda gibi benzer şekilde zembil düzenlemesine sahiptir.

Foto 17: Hasan Mızrak Evi küp damı ve kapı zembili (Canöz Arşivi).

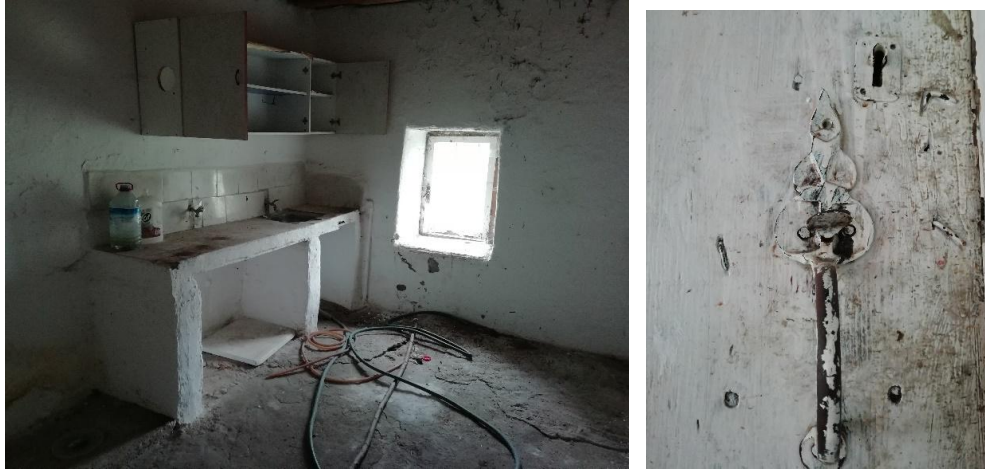
Küp damının tam karşısında yer alan evlik ise daha küçük boyutlu olup sonraki yıllarda tezgâh ve dolaplar eklenerek mutfığa dönüştürülmüştür (Foto 18). Giriş kapısı form olarak diğer kapıları tekrar etmektedir. Ancak zembilin tepelik bölüm farklı olarak damla şeklinde bir plaka ile sonlanmaktadır. Evlik olduğu döneme ait seki yükseltisinin izleri batı duvarda halen görülebilmektedir. Evin çatısı, günümüzde kırma çatı şeklinde olup modern kiremitlerle kaplanmıştır.

Foto 18: Hasan Mızrak Evi küp damı ve kapı zembili (Canöz Arşivi).

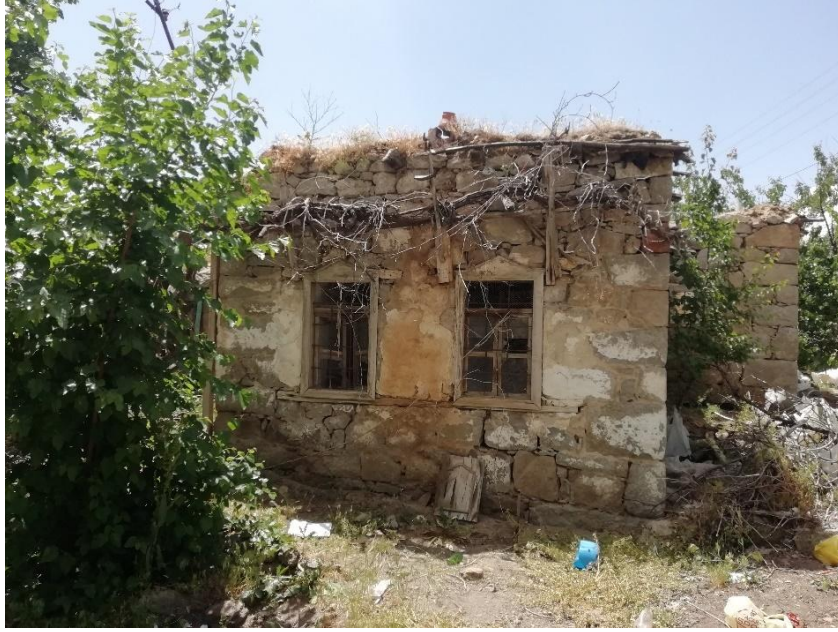
Yeşiltaş Mahallesi, Atatürk Caddesi üzerinde yer alan geleneksel konut günümüzde büyük oranda yıkılmıştır (Foto 4). Doğu-batı doğrultusunda dikdörtgen

formlu olan ev, küçük bir bahçe içerisinde yer almaktadır. Kesin inşası bilinmemekle beraber 1930'lu yıllarda inşa edildiği düşünülmektedir.

Foto 19: Şazimet Moral Evi genel görünüm (Canöz Arşivi).

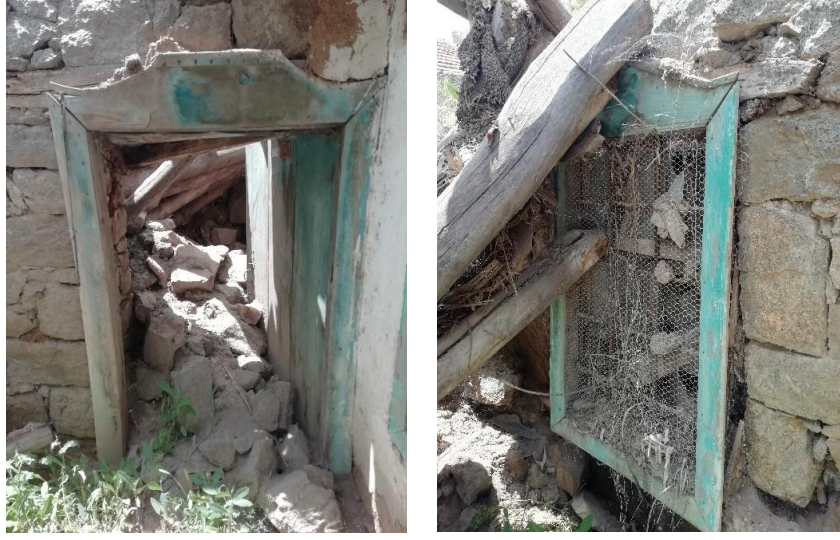
Taş temel üzerine tek katlı olarak inşa edilen geleneksel konut, köyedeki diğer evler gibi iç sofalı plan tipinde tasarlanmıştır (Çizim 4). Evin hem temeli hem de dış duvarları moloz taş malzemeden, iç duvarları ise kerpiçtendir. Girişi batıdan olan evin oldukça küçük boyutlu bir yazlığı bulunmaktadır. Yerden yarım metre yüksek olan yazlıktan doğrudan mabîne girilmektedir. Mabîne girişte sağdaki oda günümüze sağlam

Foto 20: Şazimet Moral Evi cümle kapısı ve penceresi (Canöz Arşivi).

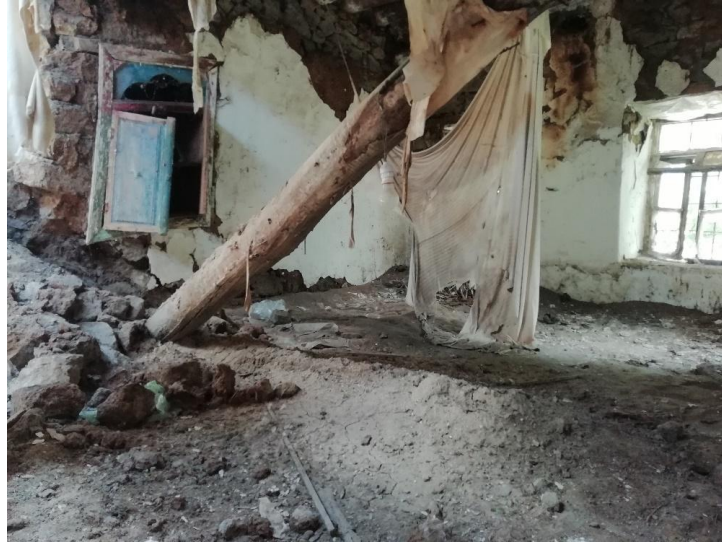
Foto 21: Şazimet Moral Evi başodası (Canöz Arşivi).

Doğu-batı doğrultusunda dikdörtgen planlı olan oda, evin başodası olmalıdır (Foto 21). Diğer evlerden farklı olarak odanın ahşap zemin döşemesi yok olmamıştır. Ancak tavanlardaki mertekler iklim şartları nedeniyle kırılarak çatısı kısmen içeriye çökmüştür. Odanın giriş kapısı orijinalliğini ve üzerindeki geometrik bezemeleri halen korumaktadır. Diğer evlerde örneğine rastlanmayan kapı, kırmızı ve mavinin farklı tonlarına boyanmıştır.

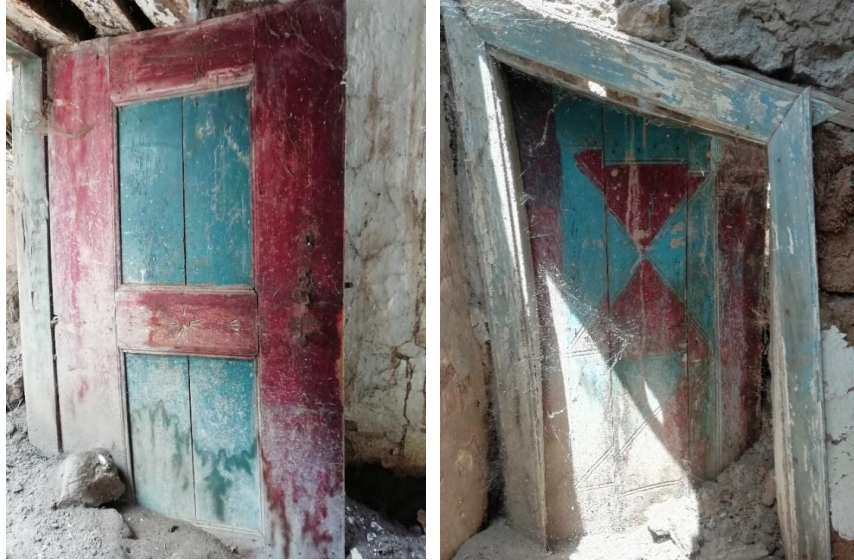
Foto 22: Şazimet Moral Evi güney oda ve kiler kapısı (Canöz Arşivi).

Başodanın kapısı ahşap olup dört parçadan oluşmaktadır (Foto 22). Ortadaki iki ahşap yüzey dıştan ikişer tane birer santimlik silmelerle dikdörtgen formunda çerçeveslendirilmiştir. Çerçeve içerisine alınan yüzey kapının orta kısmında yatay bir ahşap parça yerleştirilerek ikiye bölünmüştür. Bu yüzeyde diğer evlerde görülen, daire motifi ile üçlü çentiklerin bir arada kullanıldığı simgesel kompozisyonlardan oluşan bezemeler yer almaktadır. Bu odadan geçilen kilerin kapısı da aynı forma sahiptir ve aynı renklere boyanmıştır. Ancak burada yüzey bölümlendirilmemiştir. Kapının orta bölümünde sivri bölümleri birbirine bakan birer üçgen yerleştirilmiştir. Kenarları iki sıra silme ile vurgulanan bu üçgenlerle kum saati formu elde edilmiştir. İkinci üçgenin altında da sivri kısmı yukarı doğru bakan bir üçgen daha bulunmaktadır. Kapının dokusunu kısmen kaybetmesinden dolayı en üst kısmında başka bir üçgen olup olmadığı bilinmemektedir.

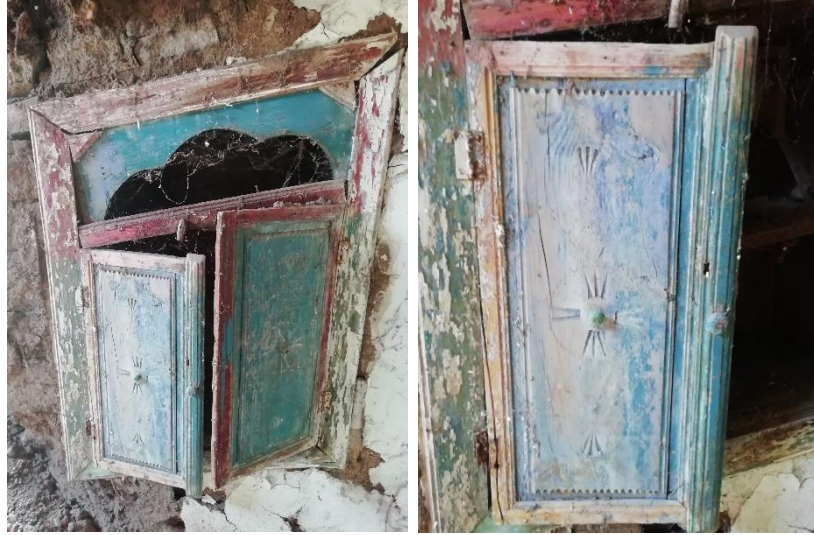
Foto 23: Şazimet Moral Evi gömme dolabı ve süsleme detayı (Canöz Arşivi).

Dolap kapakları hem oda kapısında hem de köydeki diğer gömme dolaplarda görülen üç çentikli düzenleme ile bezenmiştir (Foto 23). Simetrik bir şekilde yerleştirilen motifler kapakların tam orta bölümüne konumlandırılmıştır. Kapı kanadının merkezindeki tokmağın dört ana yönüne çentikler yerleştirilmiştir. Ayrıca bu motiflerin hem altında hem de üstünde üçlü çentikler karşılıklı olarak durmaktadır. Raf bölümü de köydeki diğer dolaplar gibi üçlü yarım daireden oluşan kemer düzenlemesi ile hareketlendirilmiştir. Kemerin köşeliklerine de üçlü çentikler karşılıklı olarak yerleştirilmiştir.

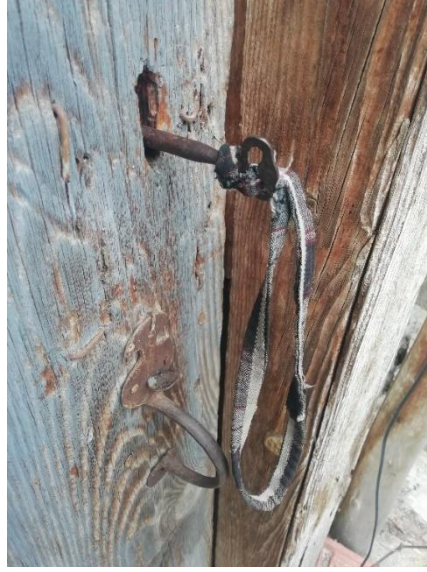
Fotoğraf 24: Şevki Yardımcı Evi cümle kapısı zembil ve fireği. (Canöz Arşivi).

8, 10, 13, 17, 18, 20, 22). Konur Köyü ve çevresinde cümle kapısının anahtarına “firek” adı verilmektedir (Foto 24).

Çoğunlukla estetikten yoksun olan kilit sistemlerinin gösteriş kazanması zembil tepeliğiyle olmuştur. İncelenen evlerin tamamında zembilli kapı kolu kullanılmıştır. Zembillerin üzerinde görülen tepelikler çoğunlukla üç dilimli, üçgen, beşgen, ok ucu, tek sarmallı, çift sarmallı veya yıldız formludur. Cümle kapılarının ek güvenlik sistemi ise biri kapı gövdesine diğer söveye kalın bir çivi ile tutturulan kapı halkasıdır. Bu halkalar hane halkı uzun bir yolculuğa çıktığı zaman geleneksel olarak kullanılagelen gövdesi kilitli asma kilit ile birbirine bağlanmıştır.
