Parkların Erişilebilirlikleri Üzerine Bir Araştırma: Niğde Kızılelma Parkı Örneği

Araştırma makalesi

A Study on The Accessibility of Parks: The Case Study of the Kızılelma Park, Nigde

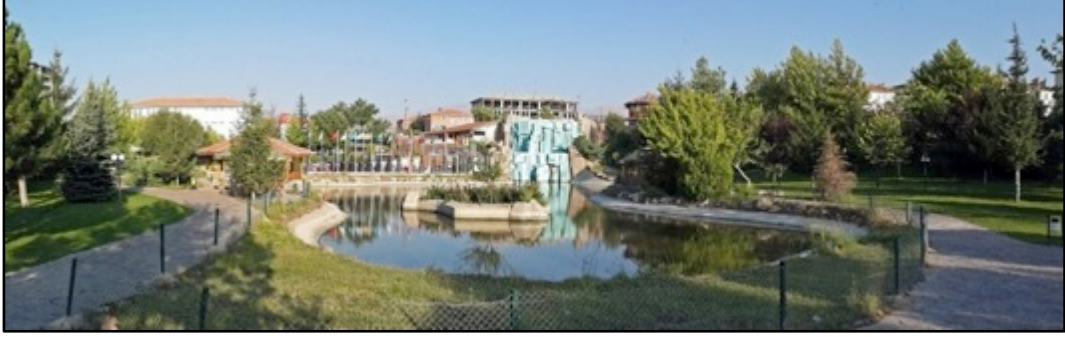
Şekil 2. Niğde Kızılelma Parkı içerisinde yer alan göletten genel bir görünüm

- Park içerisinde geniş su yüzeyine sahip bir gölet bulunmaktadır. Gölet'in çevresi güvenlik amacıyla tel çitler ile çevrilidir. Fakat bazı noktalarda tel çitler bulunmamaktadır ve bu, büyük bir tehlike arz etmektedir. Bu nedenle gölet çevresinin tamamının güvenlik önlemi amacıyla çevrelenmesi gerekmektedir.

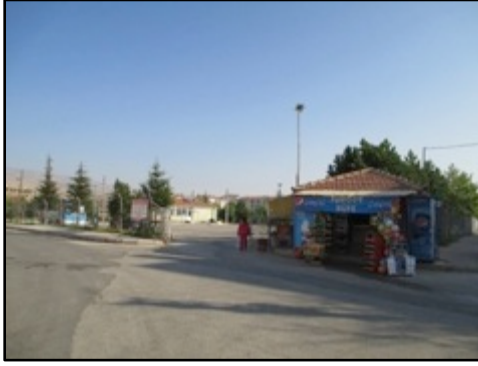
Şekil 3. Niğde Kızılelma Parkı Girişleri

Alanın tüm girişlerinin genişlik ölçüleri kullanıcı yoğunluğuna göre yeterlidir ve eğim farkı bulunan yerlerde uygun ölçülerde rampa düzenlemeleri bulunmaktadır.

bulunmaktadır. Alanın etrafını çevreleyen çit sebebiyle 2 giriş noktasında araç ve yaya kullanımı ortak olup, bir noktada sadece yaya girişi bulunmaktadır (Şekil 3).

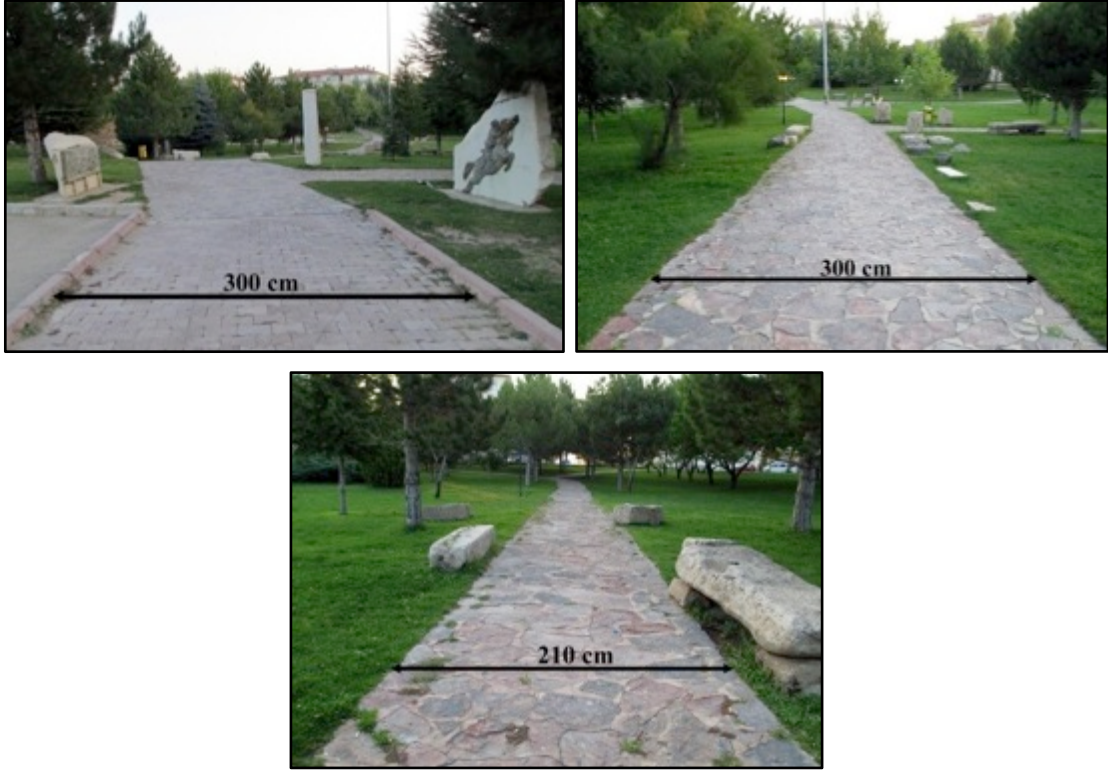
Şekil 4. Niğde Kızılelma Parkı yürüyüş yolları

Alanın girişlerinden başlayan yürüme yolları genişlikleri 300 cm ve 210 cm'dir. TS 12576'ya göre tüm yayaların serbestçe hareket edebilmeleri için yaya kaldırımını en az 150 cm olmalıdır. Bu mesafe Başbakanlık Özürlüler İdaresi Başkanlığı (ÖZİDA) tarafından en ideal olarak 200 cm olarak belirtilmiştir. UN (2004)'e göre iki tekerlekli sandalyenin karşılıklı olarak geçebilmesi için gerekli mesafe 150 cm'dir. Bu standartlar doğrultusunda çalışma alanımız içerisinde bulunan yürüme yollarının genişlikleri engellilerin rahat bir şekilde kullanımı için uygundur (Şekil 4).

Alan içerisinde yürüyüş yollarında kaplama malzemesi olarak kayrak taşı kullanılmıştır. Kayrak taşı kullanıldığı yere sağlamlık, uzun ömür ve estetik değerler katması, aşınmaya karşı dayanıklı olması, ısı farklılıklarından, mevsim değişikliklerinden (don olayları vb.) etkilenmemesi açısından ideal bir malzeme olarak görünmesine rağmen, derzler arası

genişliğinin fazla olması, döşeme yüzeylerinde ve birleşimlerinde bozulmalar olması tüm engelli bireyler için uygun değildir.

Yolların üzerinde yer alan aydınlatma elemanları, çöp kutuları, levhalar vb. engellerin çevreleri, hissedilebilir/duyumsanabilir yüzey öğelerinden olan uyarıcı öğe ile çevrelenmemiş ve farklı dokuya veya renk zıtlığına sahip değildir. Bu durum görme engelliler için tehlike oluşturmaktadır. Ayrıca alan içerisinde yer alan yürüyüş yollarında görme engelliler için yol güzergâhının bulunmasını sağlayacak herhangi bir kılavuz çizgide bulunmamaktadır.

- Yaya yollarının malzemesi standartlara uygun bir malzeme ile değiştirilmeli ve özellikle görme engelli bireyler için bastonları ile takip edebilecekleri yürüme şeritleri oluşturulmalıdır.
- Merdivenler, yükseklikleri ve genişlikleri standartlara uygun olarak birbirleriyle eşit bir şekilde yeniden düzenlenmelidir.
- Bilgilendirme ve yönlendirme levhalarının içerikleri standartlara uygun olacak şekilde alan içerisine yerleştirilmelidir.
- Alan içerisinde yer alan otoparklara engelli bireylerin rahat bir şekilde

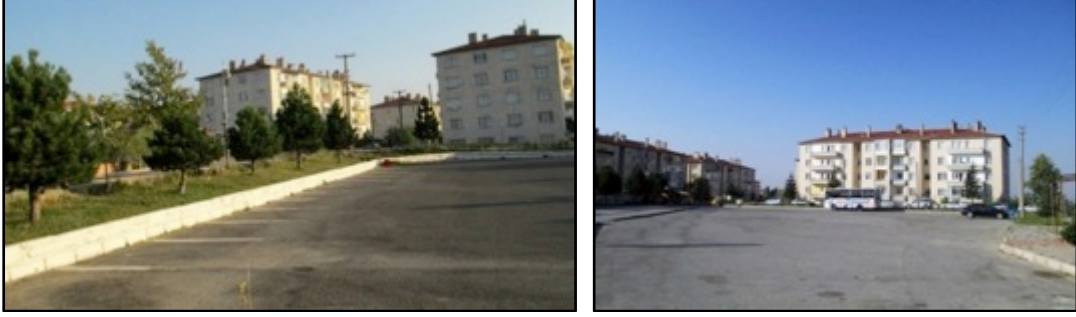
Çalışma alanı içerisinde 2 adet otopark yer almakta olup bu alanlar içerisinde engelli bireylerin araçları için ayrılmış engelli otoparkı bulunmamaktadır. Otopark içerisinde engelli levhası, yön gösterici engelli levhası veya yerde engelli park işaretleri bulunmamaktadır. Otoparkın gece aydınlatması yetersizdir. Otopark içerisinde zemin kaplaması olarak asfalt kullanılmıştır ve araçların park yerleri çizgilerle ayrılmıştır. Bir araç için 245 cm x 300 cm'lik bir alan ayrılmıştır. Otopark içerisinde giriş-çıkışı belirten herhangi bir yönlendirici levha bulunmamaktadır (Şekil 7).

Şekil 7. Çalışma alanı içerisinde yer alan otoparklar

kullanabileceği engelli otoparkı düzenlenmelidir. Otopark içerisinde engelli bireylerin araçlarına ayrılmış bu alanlar engelli levhası veya yerde standartlara uygun engelli park işaretleri ile belirtilmelidir.

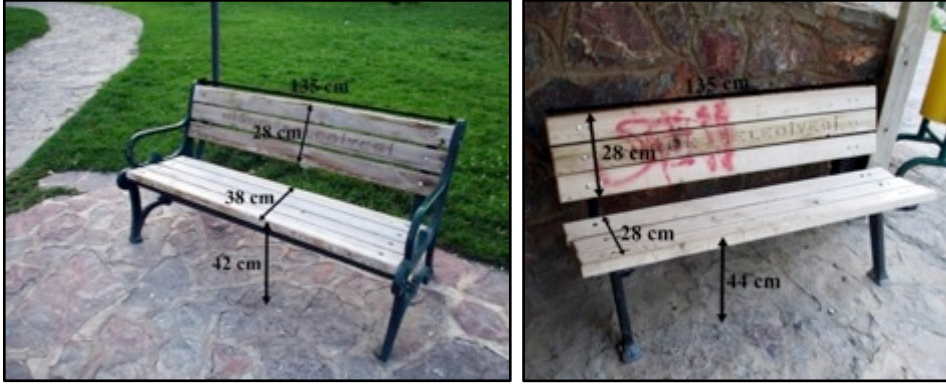
Şekil 9. Niğde Kızılelma Parkı bank elemanları

Alan içerisinde bulunan bankların zeminden yükseklikleri 42 ve 44 cm olarak ölçülmüştür. Bu yükseklikler maksimum yükseklik olan 45 cm'nin üstünde olmadığı için uygundur. Bankların oturma yerlerinin genişlikleri 38 ve 28 cm'dir. 38 cm standartlara uygun iken 28 cm standartların oldukça altındadır. Ayrıca bankların yanında bulunan ve tekerlekli sandalyenin rahat bir şekilde yavaşabilmesi için gerekli olan mesafe yeterli değildir. Bununla beraber banklarda destek almak

için her iki yanında kol destek yerlerinin bulunması gerekmektedir.

- Oturma alanlarında oturma elemanlarının yanında tekerlekli sandalye kullanıcılarının da yer alabileceği alan oluşturulmalıdır.
- Alanda bulunan çeşme ve telefon kulübesi engellilerin rahat bir şekilde kullanımına imkân verecek şekilde değiştirilmelidir.

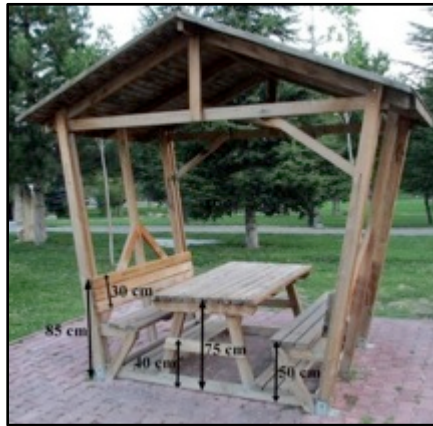
a

Alan içerisinde yer alan farklı oturma birimlerinin engelli bireyler için yerden yükseklikleri şekil 10a'da görüldüğü gibi oturma birimi için uygun değil iken şekil 10b'de uygundur. Tekerlekli sandalye kullanan engelli bireylerin oturma birimine bütün yönlerden yaklaşabilmesi için masanın altındaki minimum derinlik 60 cm olması gerekmektedir. Şekil 10a bu standartlara uygun değildir.

Şekil 10. Niğde Kızılelma Parkı oturma birimleri

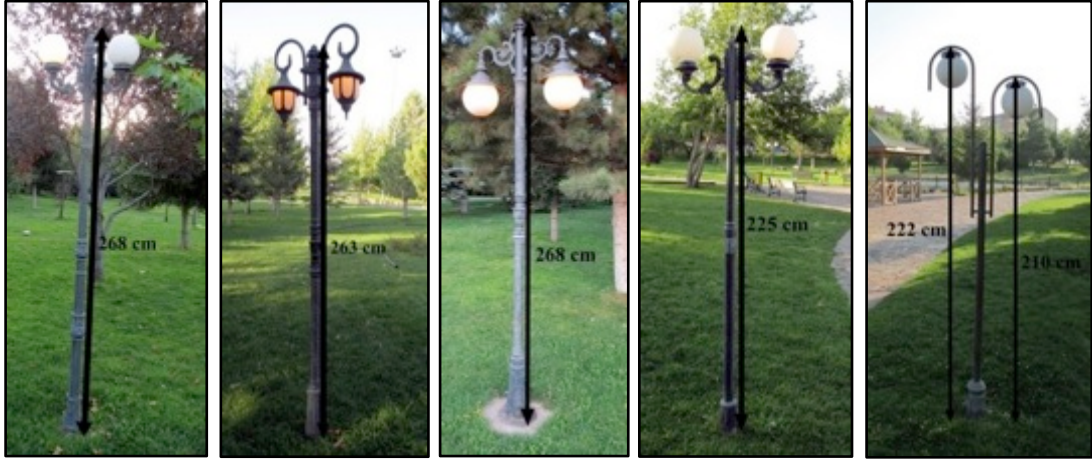
Niğde Kızılelma parkı içerisinde farklı bölgelerde ve farklı yüksekliklerde beş farklı aydınlatma elemanı bulunmaktadır. Aydınlatma elemanlarından bir tanesi hariç diğer bütün aydınlatma elemanlarının yükseklik ölçüleri baş kurtarma yüksekliği olan 220 cm'nin üzerindedir (Şekil 11).

Şekil 11. Niğde Kızılelma Parkı aydınlatma elemanları

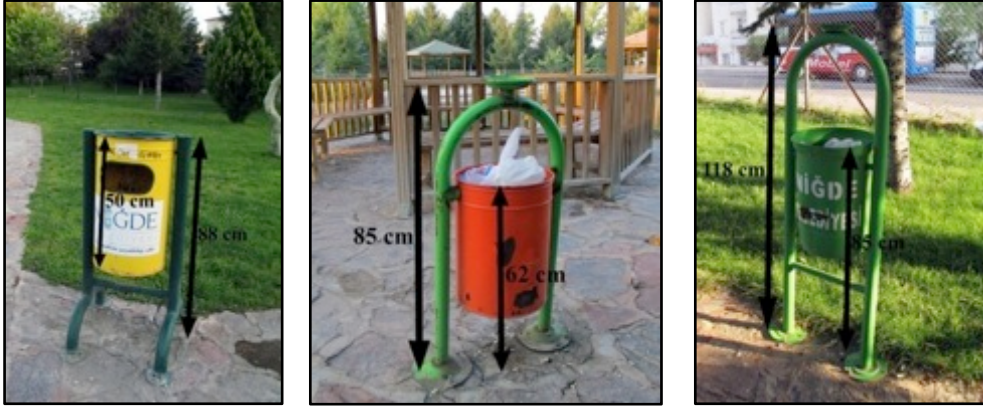
içerisinde zemine sabit bir şekilde yer alması, kullanıcıların hareketini engellemektedir. Çöp kutularının yükseklikleri TS 12576 (90-120 cm)'nın standart yükseklik ölçülerine uymamaktadır. Yükseklik ölçüleri ve konumları standartlara uygun olmayan üç farklı çöp kutusu elemanı engelli bireylerin kullanımını açısından uygun değildir (Şekil 12).

Şekil 12. Niğde Kızılelma Parkı çöp kutuları

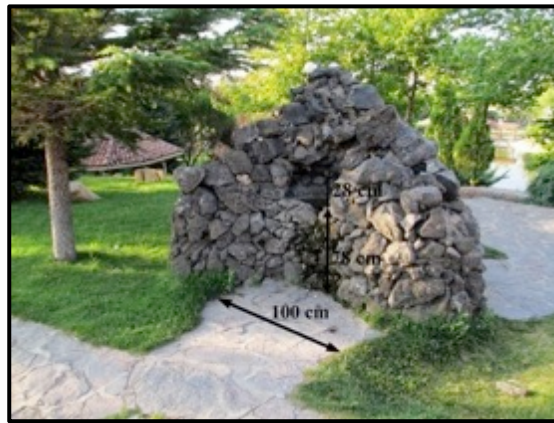
zeminden yüksekliği 106 cm olması engelli bireylerin özellikle tekerlekli sandalyeli bireylerin kullanımı için uygun değildir. Görme engelli bireyler için çeşme elemanına yönlendiren kılavuz çizgisi veya zıt - parlak bir renk kullanılmamıştır. Fakat çeşmenin ön alanında döşeme yüksekliği bulunmaması ve yol genişliği tekerlekli sandalye kullanan bireyler için uygundur (Şekil 13).

Şekil 13. Niğde Kızılelma Parkı çeşme elemanı

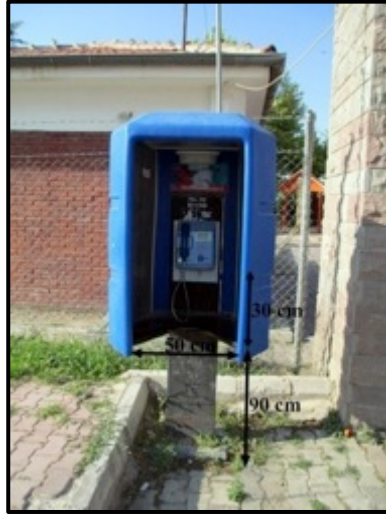
düzenlenmemiştir. Telefon kulübesinin ölçüleri uygun standart ölçülerden farklıdır. Ön kısmında olması gereken 120 cm x 85 cm'lik alan bulunmamaktadır. Telefon kartı takma yerinin yüksekliği standartlara uygun değildir. Ayrıca telefon kulübesinin bulunduğu yer işaretlerle yönlendirilmemiştir (Şekil 14).

Şekil 14. Niğde Kızılelma Parkı telefon kulübesi

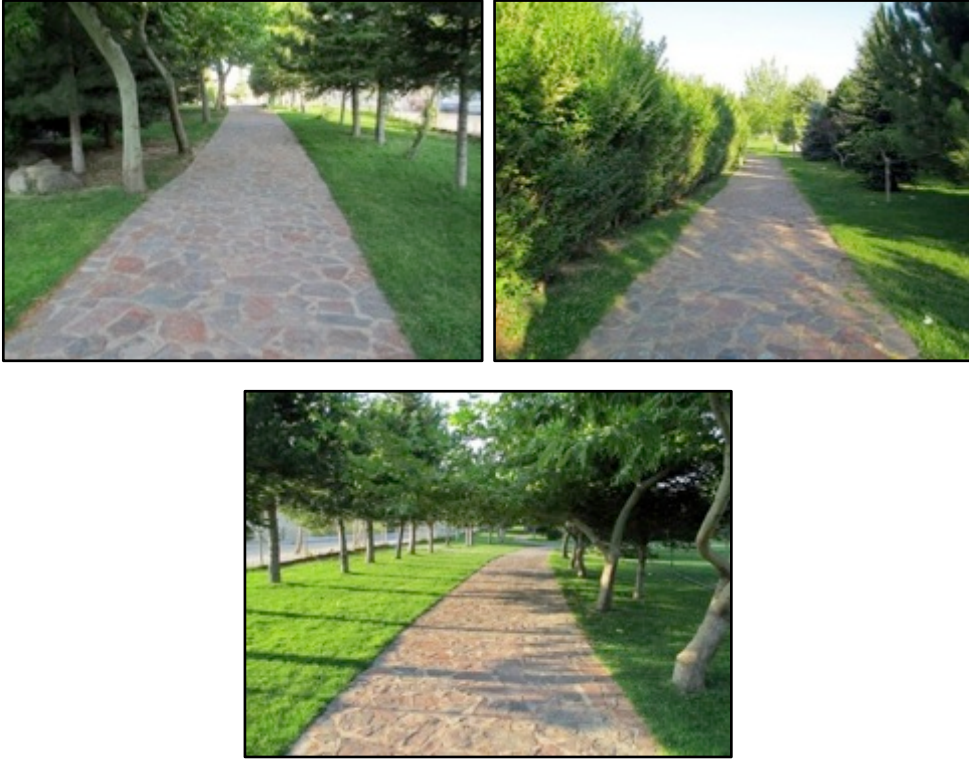
Çalışma alanı içerisindeki yürüyüş yolları boyunca farklı türde bitkiler yer almaktadır. Yürüyüş yolu boyunca yer alan bitkilerin yola mesafeleri yeterli uzaklıktadır. Fakat bazı bitkilerin dalları yürüyüş yoluna uzanmasına rağmen uzanan bitkilerin dallarının yerden yükseklikleri tehlike oluşturmamaktadır. Ayrıca yürüyüş yolu boyunca yer alan bitkiler bir platform ile yükseltilmemiş ve çevrelerine de farklı bir malzemeyle

hissedebileceği bir şerit veya koruma amaçlı bir korkuluk da bulunmamaktadır (Şekil 15).

Şekil 15. Niğde Kızılelma Parkı bitkilendirme örnekleri

- Alan içerisinde bulunan yürüyüş yolları boyunca yer alan bazı bitkilerin dalları yürüyüş yollarına uzanmaktadır. Özellikle görme engelli bireylere zarar vermemesi açısından yürüyüş yolları boyunca yer alan bitkilerin budama ve bakımları düzenli olarak yapılmalıdır.
