## YENİ BULGULAR IŞIĞINDA HİSARKÖY (ATTOUDA) CAMİSİ

## THE MOSQUE OF HISARKOY (ATTOUDA) IN THE LIGHT OF NEW FINDINGS

### Hisarköy Camisi

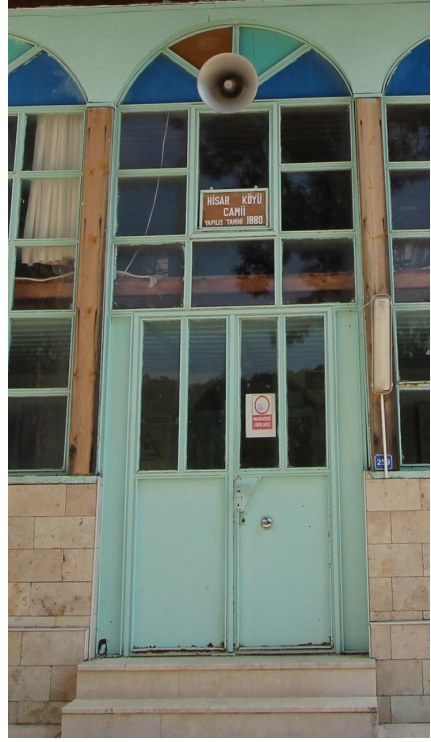
**Fotoğraf 4:** Hisarköy Camisi Kapı Yukarısındaki Metal Levha

Son cemaat yeri ortasındaki kapının yukarısında “Hisar Köyü Camii Yapılış Tarihi 1880” ibaresinin yazılı olduğu metal levhaya yer verildiği görülmektedir (Fot. 4). Levhadaki tarihe referans olabilecek somut verinin bulunmayışı bahsi geçen tarihe şüpheyile yaklaşılması gerektiğini hatırlatır. Camiyle ilgili vakıf kayıtlarında ve T. C. Cumhurbaşkanlığı Devlet Arşivleri’nde herhangi bir belgeye şu ana kadar rastlanılmaması, yapının köyde ikamet edenlerin katkılarıyla inşa edilmiş olabileceği ihtimalini de kuvvetlendirmektedir.

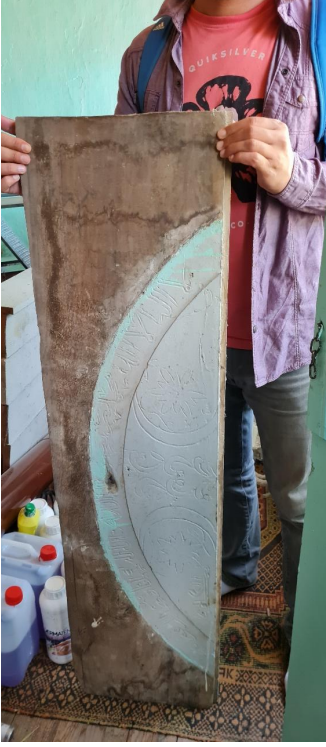
**Fotoğraf 5:** Ahşap Levhanın  
Tespiti (Yazar)

Yürütücülüğünü Doç. Dr. Bilge Yılmaz Kolancı’nın üstlendiği “Attouda ve Çevresi Yüzey Araştırması” adlı, YA012004(2021) numaralı T.C. Kültür ve Turizm Bakanlığı Kültür Varlıkları ve Müzeler Genel Müdürlüğü tarafından desteklenen proje kapsamında<sup>18</sup>, Hisarköy’de gerçekleştirilen Türk-İslâm Dönemi araştırmalarında, Hisarköy Camisi’yle ilgili önemli bir buluntu elde edilmiştir. Son cemaat yerinin kuzeybatı köşesinin ahşap panellerle ayrılıp kapı eklenerek sonradan mekân şekline getirildiği ve günümüzde cami deposu olarak kullanıldığı öğrenilen bölümde röleve çalışmalarının gerçekleştirildiği esnada caminin inşa tarihine ışık tutacak kitabeli ahşap bir levha tespit edilmiştir (Fot. 5).

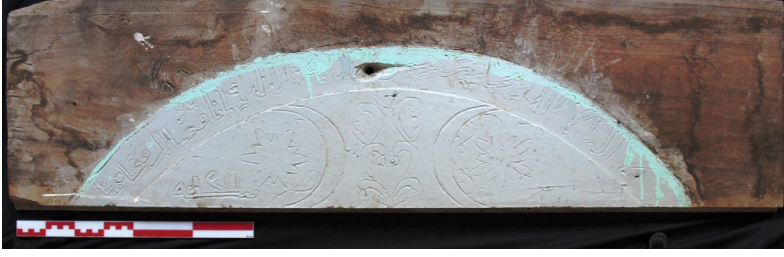
Fotoğraf 6: Ahşap Kitabe / Çizim 1: Ahşap Kitabe

Levha dikdörtgen şeklinde 128.5x35.5x3 cm ölçülerinde olup, bu dikdörtgenin merkezinde yarım daire formunun sınırlandığı alanın yüzeyinde yazı kuşağı bulunmaktadır. Yazı kuşağının altında bitkisel süsleme ile ay ve yıldız motifine yer verilmiştir (Fot. 6, Çiz 1). Ortadaki süslemenin iki yanına bakışımı olarak yerleştirilen ay-yıldız motiflerinden soldakinin altında Arap alfabesiyle “سنة ١٣١١” (sene 1311) tarihi düşülmüştür (Fot. 7). Ayrıca yarım daire kemer formundaki yazı kuşağının yüzeyinde Arapça Kelime-i Tevhid, Maşallah ve Kur’an-ı Kerim Fetih Suresinin ilk ayeti yazılıdır (Fot. 8, 9). Hisarköy Camisi’nin tarihiyle ilgili çok önemli bir delil olduğu düşünülen ahşap kitabenin bir bütünün parçası olduğu kuvvetle muhtemeldir.

dan ilki özgün minberin (günümüzde mevcut değildir) kapı tacına ait olabileceği yönündedir. Özgün minberin yerinde günümüzde yenilenmiş minberin yer alması bununla ilgili yapılacak olasılık çalışmalarını bertaraf etmektedir. Ayrıca levhanın ebatları bakımından minberin konumlandırıldığı harim güney ve batı duvarlarının kesiştiği köşedeki 85 cm lik genişlikten büyük olması bu ihtimali ortadan kaldırır. Kırsal mimari örneklerden biri olan Hisarköy Camisi'yle yakın mimari özelliklere sahip Anadolu örneklerine bakıldığında, minberler çoğunlukla güney ve batı duvarının kesiştiği köşede konumlandırılmıştır<sup>20</sup>. Minberlerin genişliği genellikle bahsi geçen köşeden güney duvarının en batısındaki pencereye kadar olan mesafe ölçülerindedir. Uzunlukları ise batı duvarın en güneyindeki pencerenin bazen önüne bazen de pencere genişliğini aşacak şekilde değişkenlik göstermektedir. Bu bilgiler ışığında 103,5 cm genişliğe sahip ahşap levhanın yarım daire formunu veren bölümü, caminin güneybatı köşesinden doğudaki en yakın pencereye olan 85 cm ölçüsüyle uyumsuzdur. Dolayısıyla ahşap levhanın özgün minberin kapısına ait bir parça olabileceği düşünülmemektedir.

İkinci ve en kuvvetli ihtimal olarak; yarım daire kemer şeklindeki harim kapı açıklığını kapatan ahşap kapının üstlüğü, ebatları açısından bu alana uygun düştüğünden parçanın harim kapısına ait olduğu düşünülmektedir. Caminin bilinmeyen bir tarihte kuzey cephesinin birinci kat seviyesinde yıkılması, yıkılan bu alanın taşıyıcılığının iki serbest ayağa yüklenmesi ve yıkılan duvarın tavanda ortaya çıkardığı boşluğun ahşap kaplamayla kapatılarak en son gri renkli yağlı boyayla boyanması, bu cephede yapılan müdahalenin son safhasını teşkil etmiş olmalıdır. Aynı renk boyanın ahşap levha üzerinde de bulunması kuzey cephedeki değişiklik

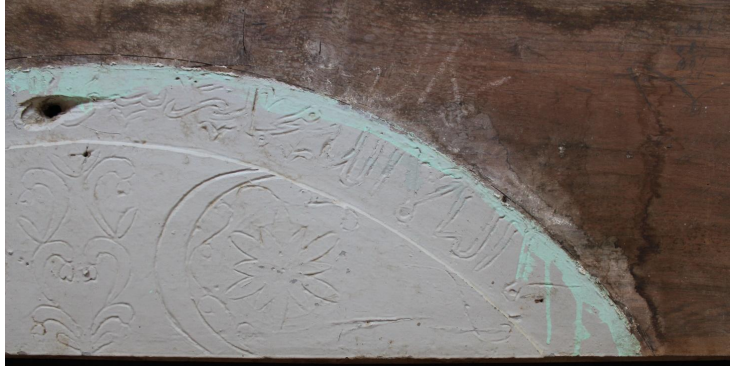
**Fotoğraf 8:**  
Ahşap Kitabedeki  
Kelime-i Tevhid

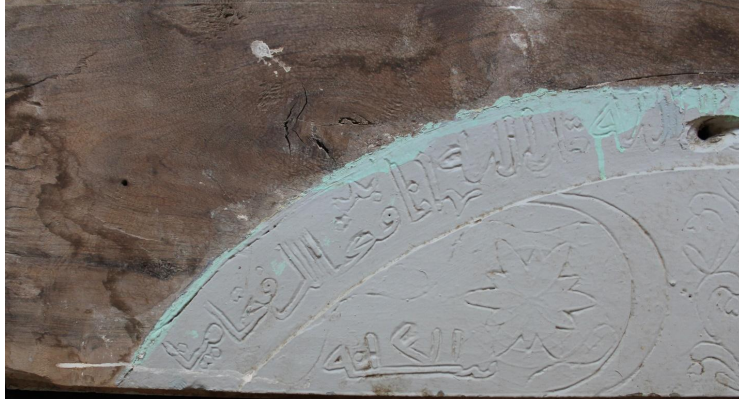
**Fotoğraf 9:**  
Ahşap Kitabedeki  
Fetih Suresinin İlk  
Ayeti

Yukarıda teknik verilerden yola çıkarak ahşap kitabenin yeri tespit edilmeye çalışılmıştır. Bu teknik verilere ek olarak kitabe metninin içeriğine odaklanılmış ve kitabenin nereye ait olabileceği yönünde birtakım ipucu aranmıştır. Kitabede Fetih Suresi'nin ilk ayetine **إِنَّا فَتَحْنَا لَكَ فَتْحًا مُبِينًا** “İnnâ fetahnâ leke fethan mubînâ(n)” yer

verilmesi “Doğrusu Biz Sana (zafer yollarını) açtık; apaçık bir fetih ihsan ettik.”<sup>21</sup> Türkçe mealinde geçen açmak fiiliyle özdeşleştirilen “kapı açmak, yol açmak” eylemini karşıladığı düşünülebilir<sup>22</sup>. Bu durum camilerin mihrabında karşılaşılan ve içinde “mihrap” kelimesi geçen ayetlerle benzemektedir<sup>23</sup>.

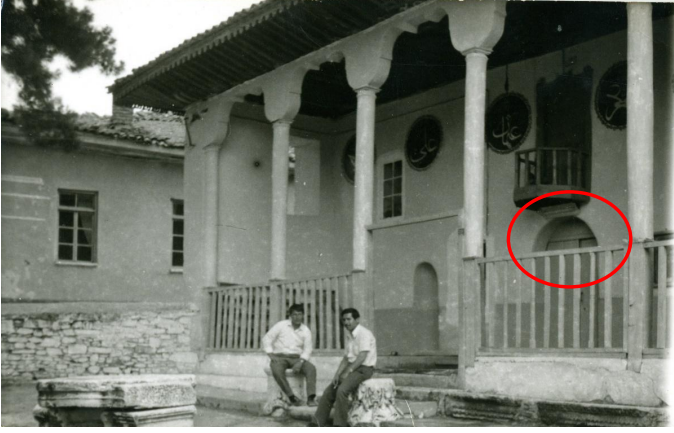
**Fotoğraf 10:**  
Hisarköy Camisi  
Kuzey Cephesi  
(Hisarköy Attouda  
Turizm ve  
Yardımlaşma Derneği  
Arşivinden)

pencere bulunmaktadır. Ancak Hisarköy At-touda Turizm ve Yardımlaşma Derneği'nin arşivinde yer alan bir fotoğraftan caminin kuzey cephesinde birtakım değişiklikler yapıldığı anlaşılmaktadır (Bkz. Fot. 10). Bu değişikliklerden en belirginini ise günümüzde metal doğramalarla kapalı olan son cemaat yerinin aslında beş kemer gözlü, ahşap ayakların taşıdığı yarı açık mekân şeklide olduğudur. Ayrıca harim kuzey duvarının birinci kat seviyesinin tamamen yıkılarak, mahfilin, daha önceleri açık olduğu tespit edilen son cemaat yerine doğru uzatıldığı görülmektedir. Son cemaat yerindeki ahşap ayaklar arasında yer alan korkulukların yerine ise aynı yükseklikte duvar örülmüştür. Dolayısıyla kuzey cephede bu müdahale yapılmadan önce mihrap eksenindeki kapı açıklığı ile iki yanında pencereler bulunurken, kapının yukarısında mükebbire ve doğusundaki dikdörtgen açıklıklı

pencerenin varlığı fotoğraftan anlaşılmaktadır. Günümüzde metal doğramalarla kaplanarak kapalı hale çevrilen son cemaat yerinin merkezine kapı açıklığı yerleştirilmiştir (Fot. 16). Kapıdan içeriye girildiğinde son cemaat yerinde yapılan bu değişiklik izlenebilmekle birlikte ahşap panellerle ayrılıp bir de kapı eklenerek mekân şekline getirilen ve depo olarak kullanılan bölüm de görülebilmektedir (Fot. 20).

sırasında kapının da boyanmış olabileceğini akla getirir. Bunun yanında harimdeki ahşap ayaklar üzerindeki yeşil renkli boya ise kitabeye ilgili ortaya koyulan ihtimali kuvvetlendirmektedir. Yüzeyi tamamen griye boyanan kitabenin yazı kuşağı üzerinden aşağıya doğru sızan yeşil boyanın gri renkten daha sonra kullanıldığını göstermektedir (Bkz. Fot. 5-9). Harim kapı üstlüğünü gösteren iki eski fotoğrafa bakıldığında ise gerek form gerek renk açısından kitabeye uyumlu olduğu görülür (Fot. 10-11).

Ahşap tavanın herhangi bir taşıyıcı olmadan doğrudan duvarlar üzerine oturtulduğu düz tavanlı camiler, kendi içinde düz göbeksiz tavanlı, düz çökertme tekne göbekli tavanlı, düz çıtalama göbekli tavanlı, düz-kubbeli tavanlı, düz tonozlu tavanlı ve düz kademeli tavanlı şeklinde alt başlıklarla ayrılmışlardır<sup>47</sup>. Hisarköy Camisi'nin harim tavanında oluşturulan kare çerçeve içindeki büyük sekizgenin iç içe geçecek şekilde tekrar edilmesi ve merkezinde ahşap tavan göbeğine yer verilmesi, caminin tavanının düz çıtalama göbekli tavanlı camiler arasında değerlendirilebileceğini göstermektedir. Hisarköy Camisi'nin harim tavanındaki cıtakârî süslemeye yakın çevreden Babadağ Yukarı Kuzere Ahmed Paşa (1826)<sup>48</sup>, Sarayköy Çarşı (1864-66)<sup>49</sup>, Kale Muslugüme Köyü (1862-63)<sup>50</sup> camileri örnek gösterilebilir. Harim tavanında yer alan geometrik süslemenin Manisa Demirci Köylüce Köyü Eski Cami (19. yy'n ilk çeyreği)<sup>51</sup>, Uşak Akarca Köyü Cami (1876-77)<sup>52</sup>, Trabzon/Şalpazarı/Doğancı Mahallesi Merkez Cami (1871-72)<sup>53</sup>, Beypazarı Yeni Cami (1897)<sup>54</sup>, Muğla Pazar Cami (19. yy.)<sup>55</sup>, Burdur Gazi Cami (1916)<sup>56</sup> tavanlarındaki geometrik süslemelerle benzerlikleri bulunmaktadır. Bunların dışında caminin hariminde ahşap malzemenin süsleme amacıyla kullanıldığı örnekler rastlanamamıştır. Ancak caminin son cemaat yerini gösteren ve bir grup köy sakininin yer aldığı eski fotoğrafın arka planında, mükebbire ve pencere korkuluklarını meydana getiren ahşabın işlemeli olduğu seçilebilmektedir (Bkz. Fot. 10, 27).

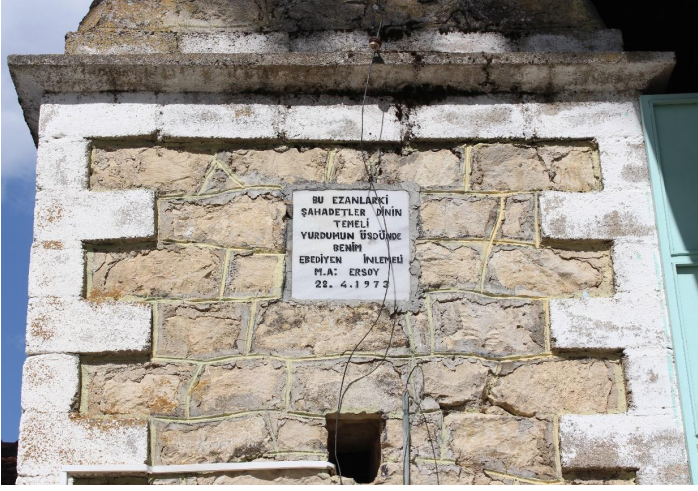
**Fotoğraf 12:**  
Hisarköy Camisi  
Minare Kitabesi

27 Minare kaidesinde “Bu ezanlarki şahadetler dinin temeli yurdumun üsünde benim ebediyen inlemeli M. A: Ersoy 24.4.1973 ” ibaresinin yazılı olduğu kitabe mevcuttur.

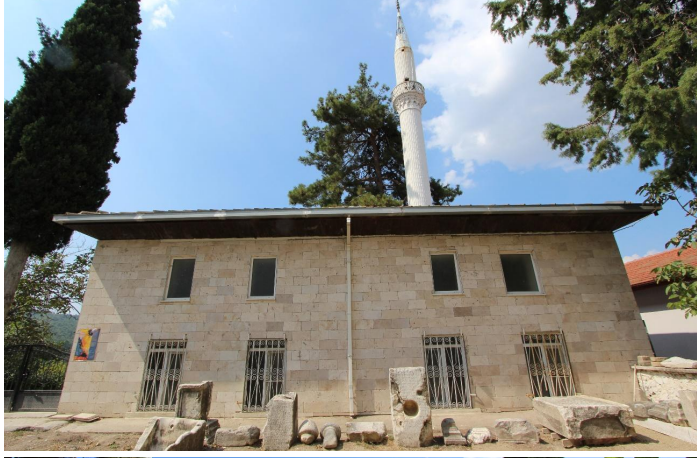
**Fotoğraf 14:**  
Hisarköy Camisi Batı  
Cephesi

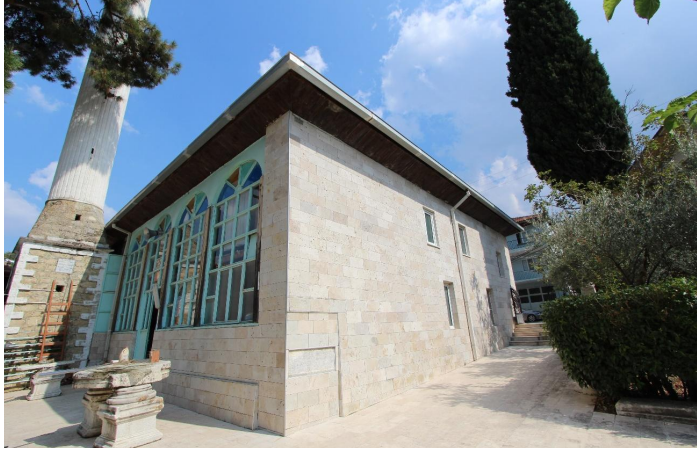
**Fotoğraf 15:**  
Hisarköy Camisi Doğu  
Cephesi

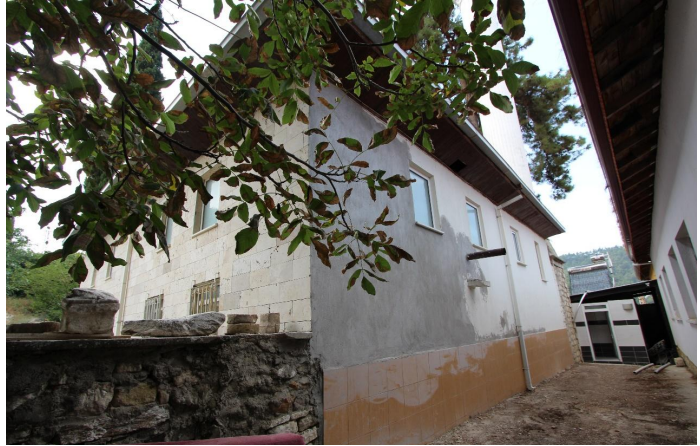
**Fotoğraf 16:** Hisarköy Camisi Kuzey Cephesi

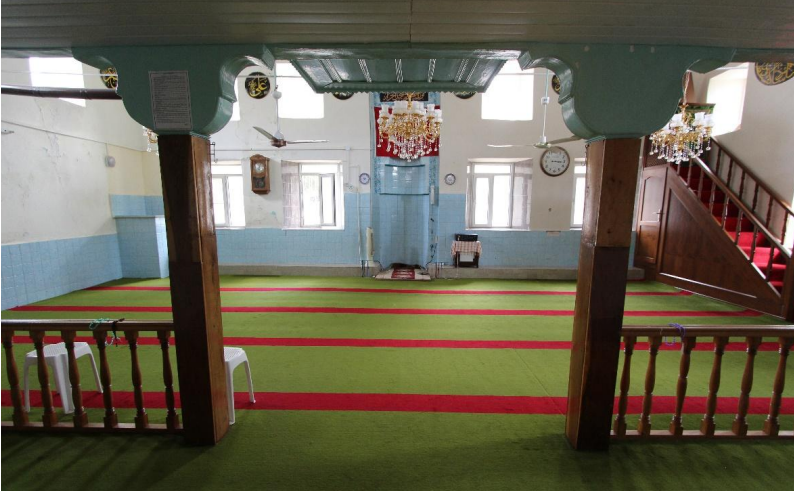
**Fotoğraf 17:** Hisarköy Camisi Harimi

Son cemaat yeri ortasında yer alan kapı açıklığından 11.30x8.30 m. ölçülerindeki dikdörtgen planlı harime girilir (Fot. 17). Harimin güney duvarı ortasında içbükey mihrap nişi, onun batısında ahşap minber ve mihrabın doğusunda vaaz kürsüsü yer almaktadır.

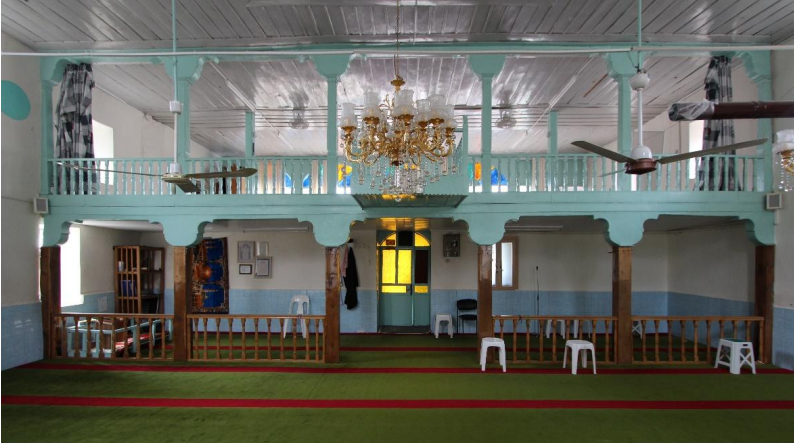
**Fotoğraf 18:** Hisarköy Camisi Harim Kuzey Yönu

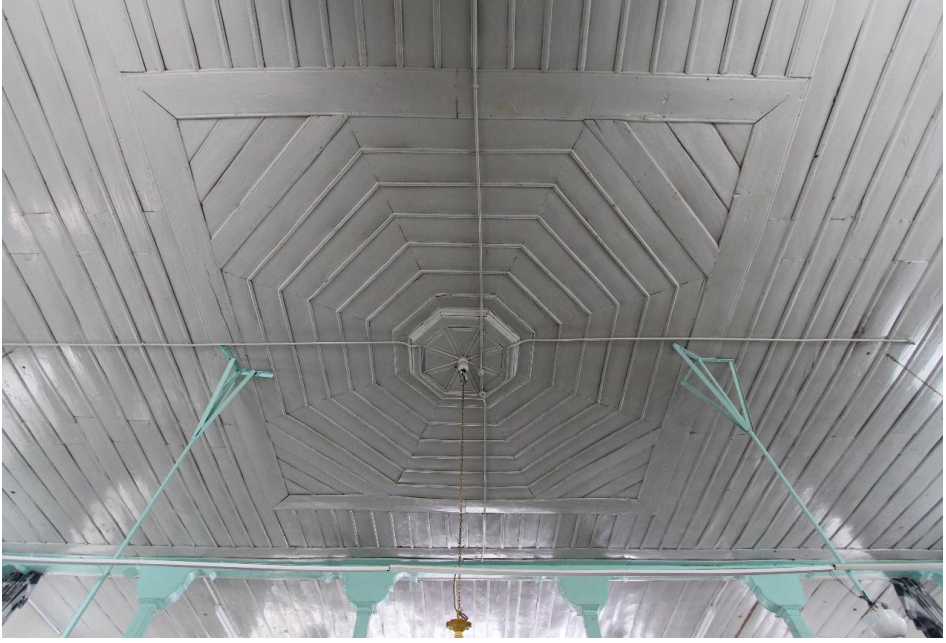
**Fotoğraf 19:** Hisarköy Camisi Harim Tavan Örtüsü

Harimin dört duvarını pencere altı seviyesinde dolaşan fayans kaplamalar mihrap nişi ile vaaz kürsüsünde de karşımıza çıkmaktadır. Harimin kuzeyindeki mahfil katını taşıyan ahşap ayaklar birbirlerine dekoratif kemerlerle bağlanmaktadır (Fot. 18). Mihrap eksenini hariç tutulduğunda ahşap ayakların arasında 0.71 m. yüksekliğinde korkuluklara yer verildiği görülmektedir. Düz tavanla kapatılan harim tavanının ortasında malzemenin zıt yönde yerleştirilmesiyle kare alan oluşturulmuş ve içerisinde çıtalarla meydana getirilen sekizgene yer verilmiştir (Fot. 19). Çıtakâri tekniğindeki bu düzenlemede tavanın merkezinde sekizgen şekli tekrar eden tavan göbeği bulunmaktadır. İçten düz tavan şeklindeki örtü dıştan dört yöne meyilli kırma çatıdır.

birlikte ortadaki sekiz kollu yıldız ve yazı kuşağı bakımından birbirinden ayrılmaktadır. İhlas suresinin yazılı olduğu madalyonun bazı bölümlerinde tirfil süslemesine de yer verilmiştir (Fot. 26). Harim güney ve doğu duvarlarındaki pencereler arasında bulunan metal levhalarda ise “Allah, Muhammed ve Dört Halife”nin isimleri yer almaktadır. Harimde doğrudan sıva üzerine yapılan bu hat örneklerinin dışarıda son cemaat yerinde de yer aldığı arşiv fotoğraflarından öğrenilmektedir (Fot. 27). Ayrıca caminin harim tavanında ve son cemaat yeri ortasındaki tavanda çıtakâri süslemeler de bulunmaktadır (Fot. 19, 22).

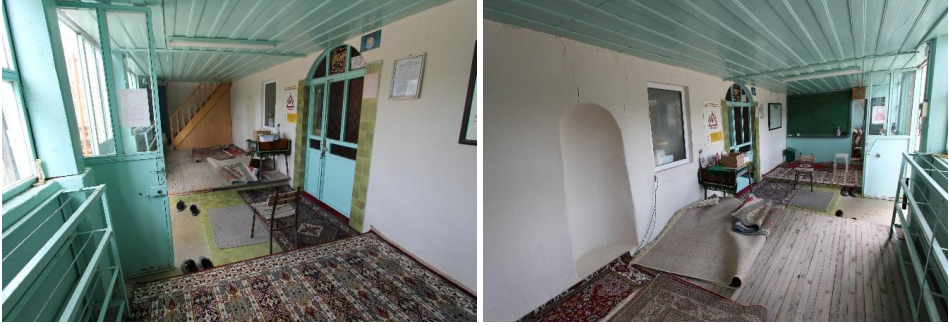
**Fotoğraf 20:** Hisarköy Camisi Son Cemaat Yeri

Caminin mahfil katına son cemaat yerinin doğu duvarına sabitlenen ahşap merdivenle çıkılır (Fot. 20). Mahfil katı harim kuzey duvarının birinci kat seviyesinde yıkılarak son cemaat yerine doğru uzatılmasıyla genişletilmiştir. Mahfil katında yıkılan bu bölümünün üzerine, doğu ve batı duvara yakın konumda yerleştirilen iki ahşap ayakla örtü sistemi desteklenmektedir (Fot. 21). Zemin kattaki ahşap taşıyıcı ayaklar mahfil katında aynı istikamette devam ettirilmiş ve birbirlerine dekoratif kemerlerle bağlanmıştır. Mahfilin mihrap ekseninde ileriye taşırılan balkon zeminden 0.60 m. yüksekliğindeki korkuluklarla çevrenmekle birlikte bu korkulukların taşıyıcı ayaklar arasında da devam ettirildiği görülmektedir (Fot. 22). Kuzey yönde son cemaat yerindeki ahşap sütunlara kadar uzanan mahfil katı, burada metal doğramalarla araları kapatılan sütunlara dayanmaktadır.

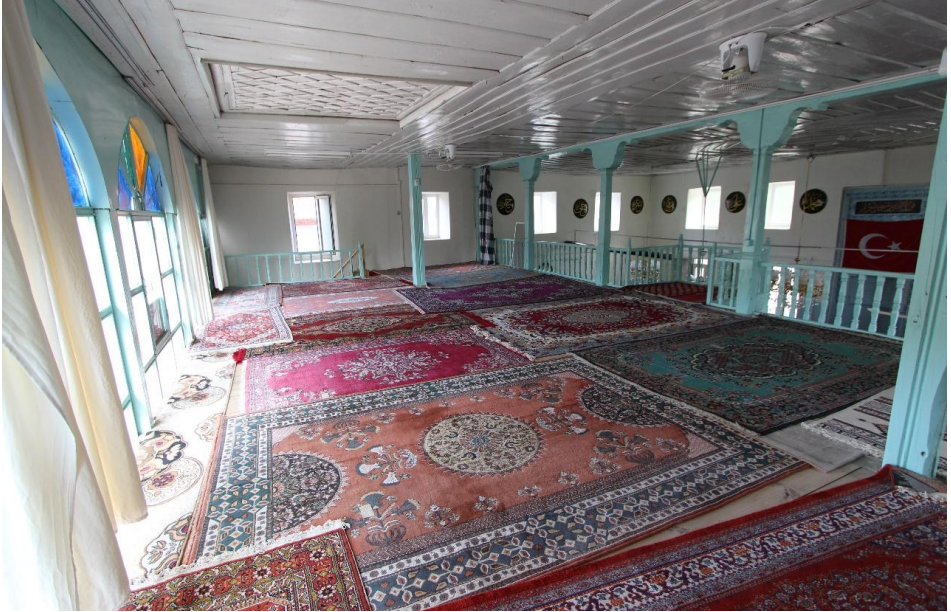
**Fotoğraf 22:** Hisarköy Camisi Mahfil Katı Görünüşü

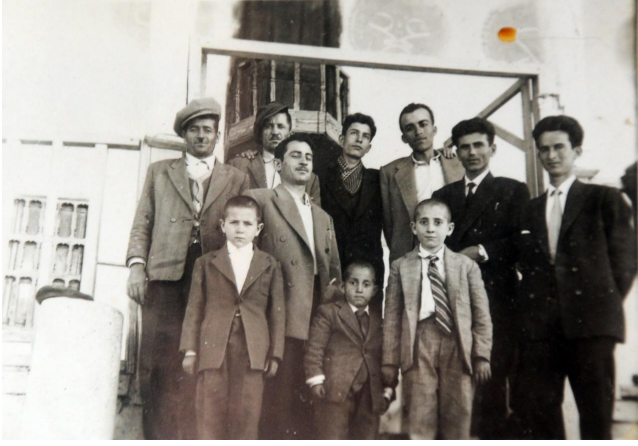
**Fotoğraf 27:** Hisarköy Camisi Son Cemaat Yeri Duvarındaki Hat Örnekleri (Hisarköy Attouda Turizm ve Yardımlaşma Derneği Arşivinden)

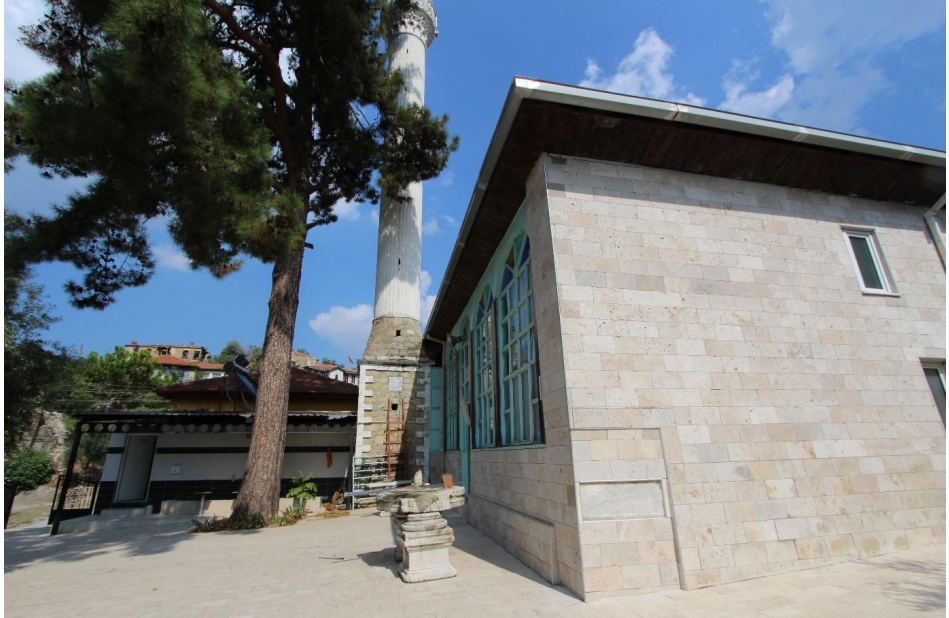
**Fotoğraf 29:** Hisarköy Camisi Son Cemaat Yeri Dış Yüzündeki Devşirme Yazıt

Caminin doğu cephesi hariç tutulduğunda diğer cephelerinin bilinmeyen bir tarihte traverten malzemeye kaplandığı görülmektedir. Günümüzde sıvalı olan doğu cephenin ise daha önce sıvasız olduğu arşiv fotoğraflarından anlaşılmaktadır (Fot. 28). Moloz taş malzemeye inşa edilen caminin son cemaat yeri batı duvarının dış yüzünde devşirme malzeme kullanımı da görülmektedir (Fot. 29).

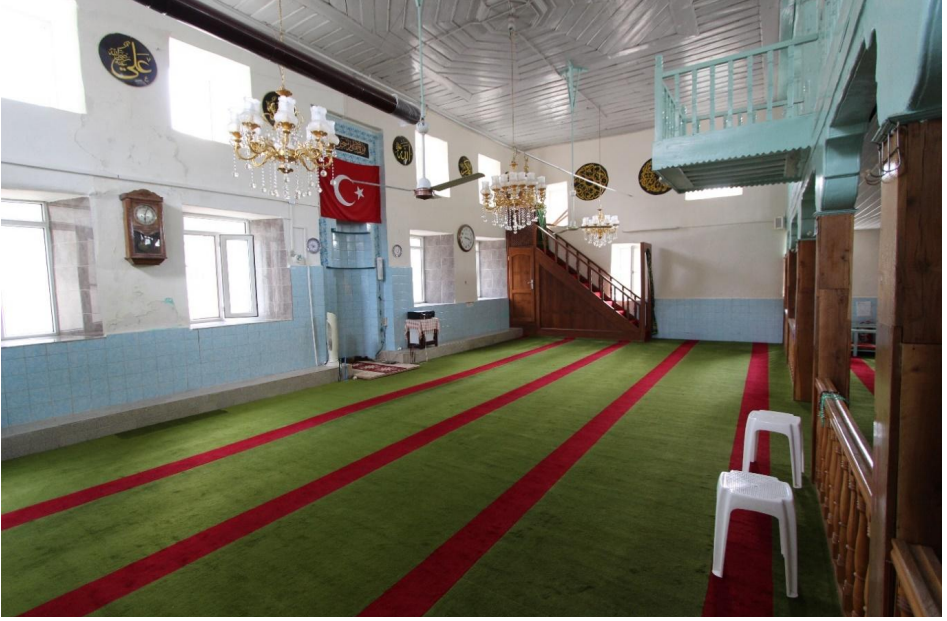
**Fotoğraf 30:** Hisarköy Camisi Mihrap Duvarı ve Minber

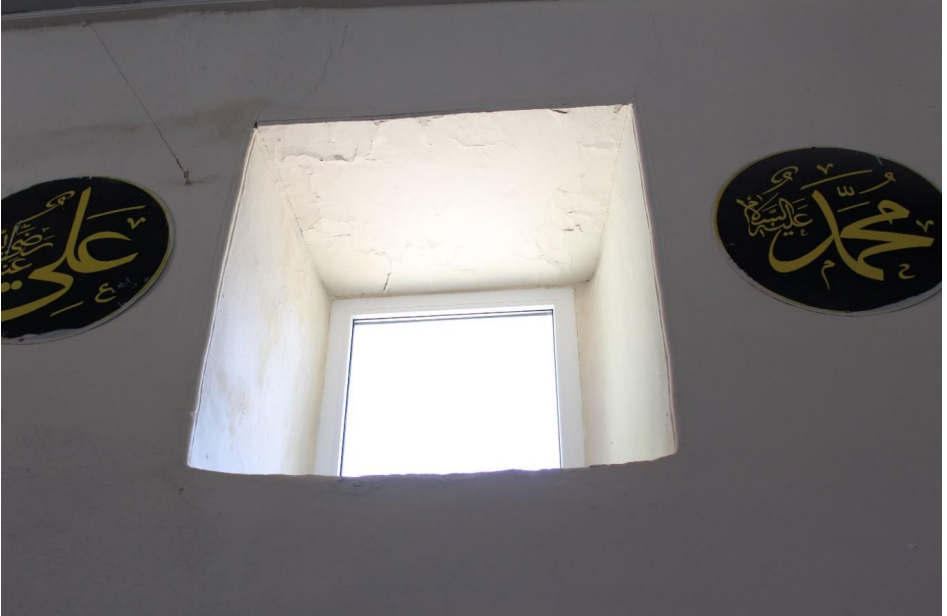
**Fotoğraf 31:** Hisarköy Camisi Mahfil Katı Batı Duvarı Yeri Alan Pencere Kenarındaki Deforme Olmuş Alçı Silme

Arşivdeki fotoğraflara bakıldığında ise son cemaat yeri seki döşemesinde de devşirme malzeme kullanıldığı ancak günümüzdeki kaplamalardan dolayı bunların görülmediği anlaşılmaktadır (Bkz. Fot. 10-11). İçeride mahfili taşıyan ayaklarda ve bunların arasındaki korkuluklarda ahşap malzeme kullanılmıştır. Ahşap malzemenin kullanıldığı bir diğer unsur ise minberdir. Ancak minberin günümüz teknolojisiyle üretildiği açıktır (Fot. 30). Mahfil katının batı duvarındaki pencere açıklığının kenarlarında alçı çerçevenin bulunduğu, ancak yapılan müdahalelerle bu çerçevenin tahrip olduğu kalan izlerden anlaşılmaktadır (Fot. 31 ).
