## DEPREMİN TAZE VE SERTLEŞMİŞ BETON ÜZERİNDEKİ ETKİLERİ

### Effects of Earthquake on Fresh and Hardened Concrete

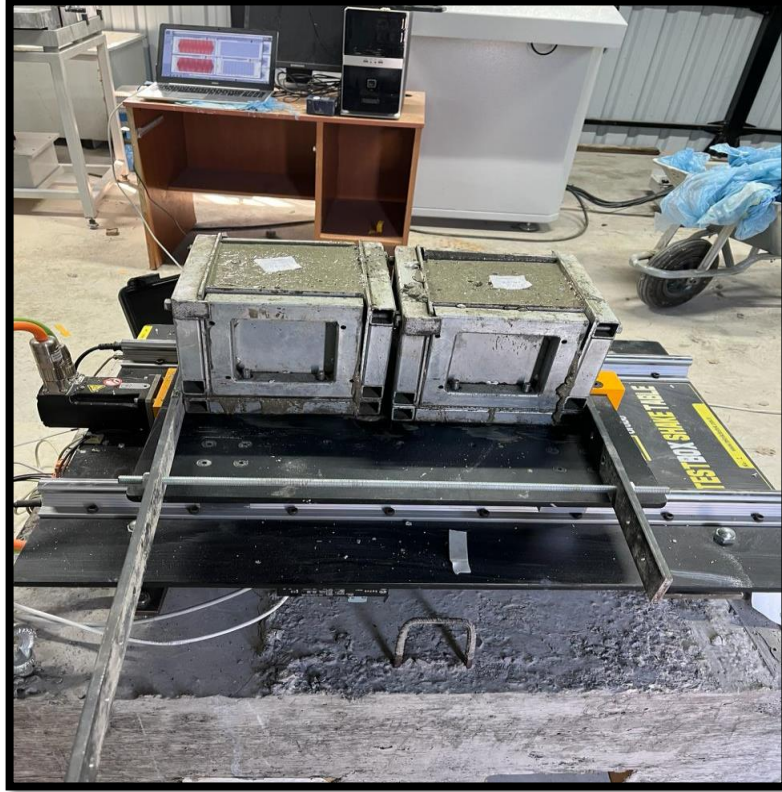
**Şekil 3:**

*Taze betonların sarsma tablası deneyi ile deprem hareketine maruz kalması için deney düzeneği*

Busa Uludağ Üniversitesi Malzeme Teknolojileri Araştırma ve Geliştirme Laboratuvarı'nda deprem etkisinin taze beton dayanımına etkisi konusunda çalışmalar gerçekleştirilmiş ve bir yüksek lisans tezi bu kapsamda tamamlanmış ve bir doktora çalışması da devam etmektedir. Hazırlanan numuneler Şekil 3'te gösterildiği gibi sarsma tablasına yerleştirilerek deprem hareketine maruz bırakılmıştır. Bu makalede kullanılan C30 sınıfı beton, Bursa Uludağ Üniversitesi Malzeme Teknolojileri Araştırma ve Geliştirme Laboratuvarı'nda hazırlanmıştır. Söz konusu karışımın s/ç oranı 0,52, çimento miktarı 380 kg/m<sup>3</sup>, slump (çökme) değeri 96 mm'dir. TS 802-2016 standardına uygun olarak C30 beton sınıfına ait numuneler hazırlanmıştır. Karışım oranları, çimento, ince ve iri agregası ile su kullanılarak hassas bir şekilde ölçülmüş ve pan mikser ile homojen bir şekilde karıştırılmıştır. Karıştırma işlemi tamamlandıktan sonra taze beton, 150 mm x 150 mm x 150 mm boyutlarında standart küp kalıplara yerleştirilmiştir. Taze betonun

priz alma sürecinde sismik uyarımların dayanım gelişimine etkisini değerlendirmek amacıyla, numuneler 1, 2, 4, 6 ve 8 saat sonra kontrollü tek eksenli sismik titreşimlere maruz bırakılmıştır. Bu süreçte, tek eksenli sarsma masası kullanılarak 0,1g, 0,3g ve 0,5g seviyelerinde maksimum yer ivmeleri uygulanmıştır. Sarsma masası hareketleri, EasyTest yazılımı aracılığıyla hassas bir şekilde kontrol edilerek gerçekçi deprem koşullarının simülasyonu sağlanmıştır. 28 günlük kürlenme sürecinin tamamlanmasının ardından, basınç dayanımı testleri gerçekleştirilerek betonun basınç dayanım performansı değerlendirilmiştir. Elde edilen sonuçlar, sismik titreşimlere maruz bırakılmayan kontrol numuneleri ile karşılaştırılarak, erken yaşta meydana gelen sismik yüklemenin beton dayanımı üzerindeki etkileri kapsamlı bir şekilde analiz edilmiştir.
