# Academic Research Journal of Technical Vocational Schools

## Fire Danger in Higher Education Student Dormitories: A Dormitory Example in Anatolia

### Research Article

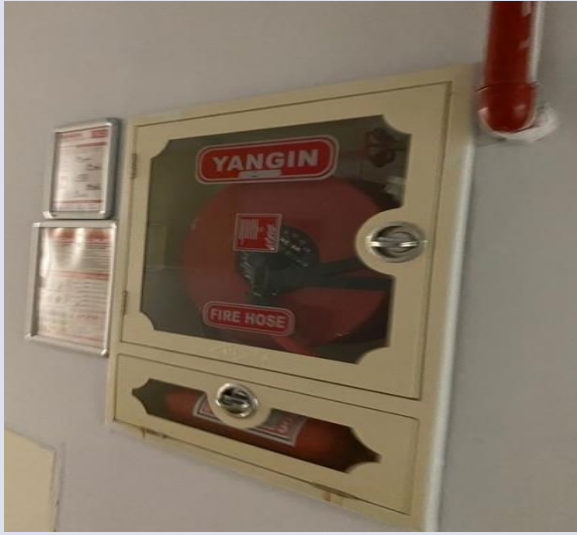
Şekil 2. Yangın tüpü ve hortumu  
Figure 2. Fire extinguisher and hose

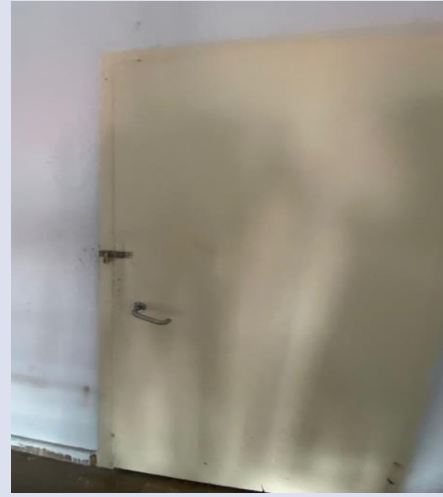
Şekil 5. Çatı katı giriş kapısı  
Figure 5. Attic entrance door

Çatı katı girişinde 25 kg'lık tekerlekli yangın söndürme tüpü bulunmadığı, çatı katında yanıcı malzeme (havalandırmalardan giren kuşlara ait kuş gübreleri/dışkı) olduğu ve çatıdan itfaiye girişinde kullanılacak kapının kilitli bulunduğu görülmüştür (Şekil 5).

1. **Yangın tedbirlerinin güçlendirilmesi:** Tesisin tamamında yangın algılama ve uyarı sistemlerinin çalışır durumda olması sağlanmalıdır. Acil kaçış yolları açık tutulmalı ve yönlendirme levhalarının doğru konumlandırılması, sönen led lambaların yenilenmesi gerekmektedir. Yangın söndürme ekipmanlarının periyodik olarak bakımı yetkili firmalara yaptırılmalı ve geçerlilik süreleri ile etiketleri idare tarafından düzenli olarak kontrol edilmelidir. 1000 kişi ve üzeri kullanıcı yükünde, 4 adet yangın çıkışı, acil çıkış kapısı olmalıdır. Yurt binasındaki priz ve elektrik tesisatları en az yılda bir kez, elektrik mühendisleri tarafından kontrol edilmeli, aşırı yüklenmeye karşı sigorta sistemleri ve kaçak akım röleleri kullanıcı yükü baz alınarak, yeterli düzeyde kurulmalıdır, standart dışı ürünlerin kullanımı engellenmelidir. Baca alanındaki yanıcı maddeler temizletilmeli ve itfaiye girişine uygun hale getirilmelidir.

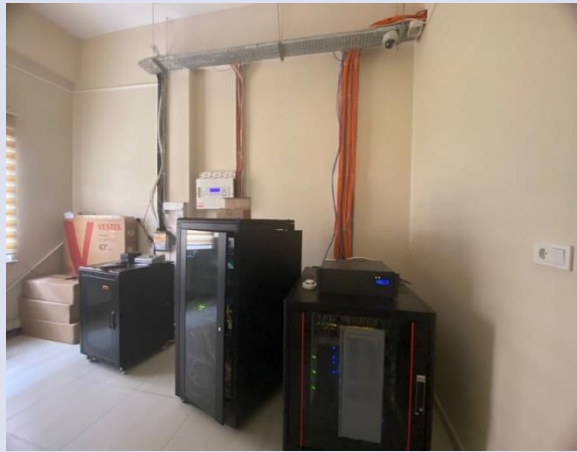
Şekil 3. İdari bina sistem odası  
Figure 3. Administrative building system room

İdari binada bulunan sistem odası ve bloklarda bulunan asansör makine dairelerinde yangın söndürme ekipmanlarının bulunmadığı tespit edilmiştir. İdari bina sistem odasında yanıcı malzeme (karton tv kutuları) istiflenmiştir (Şekil 3).

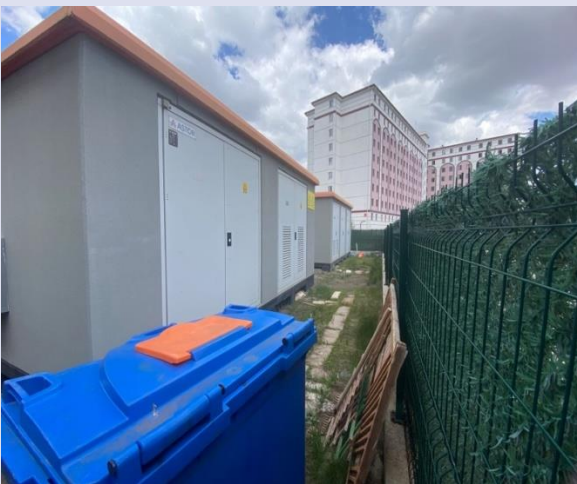
Şekil 4. Jeneratör alanı  
Figure 4. Generator area

Bloklarda bulunan sistem odalarında CO<sub>2</sub>'li söndürme tüpü ve split klima bulunmamaktadır. Ayrıca yurt idaresinin hemen önüne konuşlandırılmış ve etrafı çevrilmiş 3 adet 630 kW Jeneratör olduğu; ancak bu alanda yangın önlemi olarak alınması gereken 12 kg'lık taşınabilir kuru kimyevi toz yangın söndürme tüpünün bulunmadığı, alana yetkisiz girişi engellenecek şekilde kilitli tutulmadığı ve alanda boş plastik çöp konteyneri ve tahta paletlerin bulunduğu görülmüştür (Şekil 4).

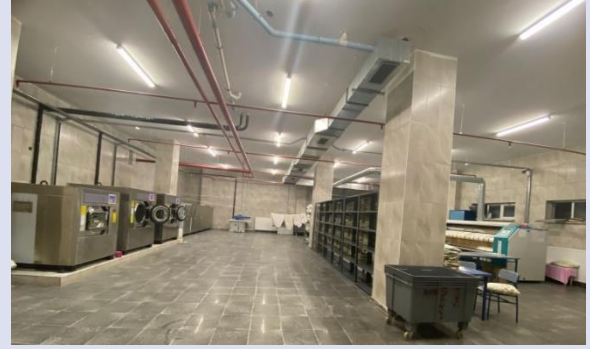
Sanayi tipi ütü ile endüstriyel çamaşır ve kurutma makineleri bulunan kurum çamaşırhanesi alanında yangın söndürme tüpü, tahliye planı, acil durum aydınlatmaları ve cihazlara ait kullanım talimatlarının bulunmadığı, ısı, nem ve havlara karşı havalandırma olduğu ancak yeterli olmadığı görülmüştür (Şekil 7). Öğrenciler için ayrılmış çamaşırhanede ise çamaşır ve kurutma makinelerinin üst üste kullanımının yangın tehlikesi için olumsuz sonuçlar doğuracağı belirlenmiştir (Şekil 8).

Şekil 7. Kurum çamaşırhanesi  
Figure 7. Institutional laundry

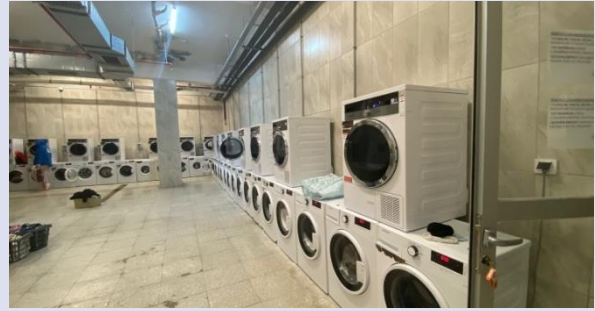
Şekil 8. Öğrenci çamaşırhanesi  
Figure 8. Student laundry

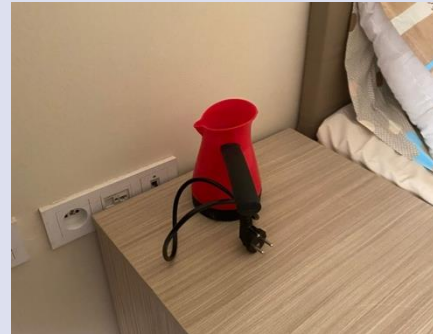
**Kullanıcı kaynaklı yangınlar:** Özellikle öğrencilerin bireysel olarak, odalarında elektrikli ısıtıcı, su ısıtıcısı, ütü ve saç şekillendirici gibi cihazları kontrolsüz şekilde kullandıkları gözlenmiştir (Şekil 9). Bu durum, prizlerin aşırı yüklenmesine ve potansiyel elektrik yangınlarına neden olabilecek ciddi bir risk oluşturmaktadır. Ayrıca birçok öğrencinin, cihazları prizde bırakma alışkanlığının olduğu, kullanım sonrası fişleri çekmedikleri gözlemlenmiştir. Bu durum ise elektrik kontağı kaynaklı yangın riskini artıran ciddi bir davranış örüntüsüdür. Ayrıca kullanılan cihazların otomatik kapanma özelliği bulunmaması, bu riski büyötmektedir.

Şekil 9. Öğrenci odasında kullanımı yasak ısıtıcı  
Figure 9. Heater prohibited to be used in student rooms

3. *Davranışsal farkındalık çalışmaları:* öğrencilerde yangın güvenliği bilincinin artırılması amacıyla tatbikatlar ve eğitimler düzenlenmeli, tesis genelinde bilgilendirici broşür, afiş gibi materyallerle yangın güvenliği kuralları ekseriyetle hatırlatılmalıdır. Yeni kayıt öğrencilerin oryantasyon sürecinde; odalarda sigara kullanımının yasak ve tehlikeli oluşu, elektrikli cihaz kullanımları ve prizlerde bırakılmaması gerektiği, odalardaki yatakların üzerinde değil ütü için ayrılmış alanlarda ütü yapılması hususu ve elektrik yangınları ile mücadele eğitimi mutlaka verilmelidir.

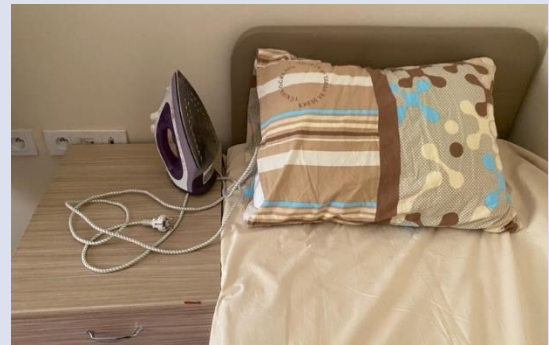
Öğrencilerin, ütü için ayrıca yerleştirilmiş priz ve ütü masalarını ekseriyetle kullanmadıkları, odalarında yataklarının üzerinde ütü yapmayı tercih ettikleri görülmüştür. Yine bu durum da ciddi bir yangın riski sebebidir. Ütülerin, yatak örtülerinin üzerinde ya da plastik malzeme ile kaplı yatak başlıklarına yakın bir şekilde kullanılması, sıcak yüzeylerin yanıcı malzemelerle temas etmesiyle yangın başlatabilecek bir tehlike yaratmaktadır. Üstelik ütülerin komodinler üzerinde ve prizde çalışır şekilde unutulması da yangın riskini artıran başka bir davranış olarak öne çıkmaktadır (Şekil 10).

Şekil 10. Yatak başlığına yakın komodin üzerine bırakılmış sıcak ütü  
Figure 10. Hot iron left on the nightstand near the headboard

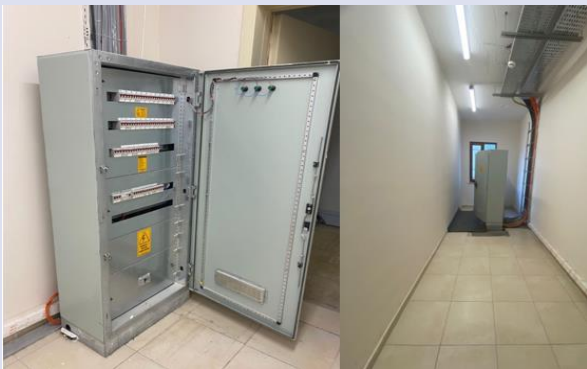
Saha çalışması sırasında incelenen öğrenci yurdunda, mevcut elektrik tesisatlarının yangın güvenliği açısından yüksek tehlike arz etmeyen riskler taşıdığı gözlemlenmiştir. Ancak kullanıcıların (öğrencilerin) aynı çoklayıcı priz üzerinde aynı anda yüksek akım çeken cihazlar kullanımına defaten şahit olunarak kat sigortalarının atması ile tehlikeli durumlar ortadan kaldırılmıştır. Ancak bu şekilde kullanıma bağlı kablolarda ve prizlerde ısınma, erime ve yangına sebep olabilir. Yurt binasındaki bütün elektrik panolarında 30 mili Amper kaçak akım rölesi bulundurulması şartının yerine getirildiği ancak kaçak akım rölesi sayılarının yetersiz olduğu gözlemlenmiştir. Ayrıca panoların kapılarının kapalı tutulmasına karşın kilitli olma ve üzerinde bulunması gereken tehlike etiketlerinin mevcut olmadığı görülmüştür. Ayrıca B Blok pano adasındaki panolardan girişteki panoda izolasyon paspası olmadığı görülmüştür (Şekil 11).

Şekil 11. Elektrik panoları  
Figure 11. Electrical panels

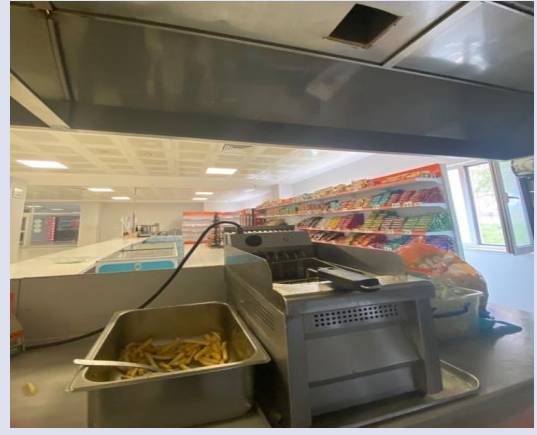
Sosyal tesiste yer alan yemekhanede ise; pişirme ekipmanlarına ait düzenli bakımların yer yer yapılmadığı, havalandırma sisteminin kızartma yapılan fritöz alanında yetersiz olduğu görülmüştür (Şekil 12). Hava filtrelerinin yetkili firmalarca düzenli olarak temizletilmediği tespit edilmiştir. Yemekhane işletmesine ait personelin yangın güvenliği ve söndürme cihazı kullanımı hususunda yeterince düzeyde eğitim almadığı görülmüştür. Yağ kullanımı ve ısıyı yüksek pişirici ekipmanların da etkisi ile, yanıcı ve parlayıcı maddeler, mutfak veya kantin kısmında çıkabilecek bir yangının yayılma hızının yüksek olacağı aşıkardır.

Şekil 12. Fritöz  
Figure 12. Deep fryer

4. *Yemekhane ve kantinlerde yangın önleme:* Yemekhane ve kantindeki davlumbaz ve baca sistemlerinin temizliği, periyodik olarak yaptırılmalıdır. Alana uygun baca yangınlarını önleyici ve davlumbaz içine entegre söndürme sistemleri yeterli düzeyde kullanılmalıdır. Mutfak personellerine yangın güvenliği eğitimi zorunlu verilmelidir. Özellikle yağ yangınlarına nasıl müdahale edileceği (su dökülmemesi gibi) konuları uygulamalı anlatılmalıdır. Mutfakta özellikle gazlı pişirme alanı ve fırınların bulunduğu alanlarda otomatik yangın söndürme sistemleri kullanılmalıdır. Ayrıca olası elektrik çarpmalarına karşı da ıslak zeminlerde çalışmaların elektrik teması riski olmamasına hassasiyet gösterilmelidir.

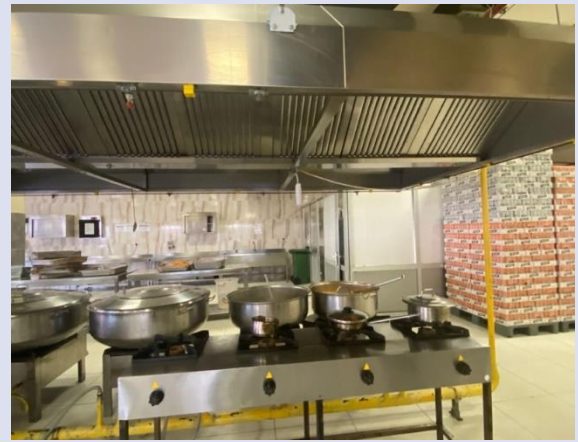
Mutfak alanında yangın riskini artıran başlıca unsurlar şunlardır: Ocak, davlumbaz, fritöz gibi alanlarda yağlı yüzeylerin yeterli düzeyde temizlenmemesi, alevle temas sonucu kolayca tutuşabilecek bir ortama zemin hazırlar. Aynı şekilde yemek buharı ile yağ buharlarını çeken filtre ve bacalar zaman içinde dolarak hem hava akışını tıkar hem de yangın anında alevlerin baca yoluyla yayılmasına sebep olabilir. Ateş ve endüstriyel fırınların fazla kullanıldığı yemekhane alanlarında personellerin yangınla mücadele eğitiminin eksiksiz olması da hayati önem taşır. Ayrıca gazlı veya elektrikli pişiricilerin kullanımı sırasında kontrolsüz bırakılması da maalesef önemli bir yangın riski doğurur. Saha çalışması yapılan yemekhane pişirme ünitesinde davlumbaz sistemlerindeki katalitik sensörlerin ve söndürme başlıklarının sayısının yetersiz olduğu da görülmüştür (Şekil 13).

Şekil 10. Davlumbaz sistemleri  
Figure 10. Hood systems
