DEPREM ÖNCESİ YAPI DURUMUNUN DEPREM SONRASI YAPIYA ETKİSİ: TAHTANI CAMİ ÖRNEĞİ

THE EFFECT OF PRE-EARTHQUAKE STRUCTURAL CONDITION ON POST-EARTHQUAKE STRUCTURE: THE CASE OF TAHTANI MOSQUE

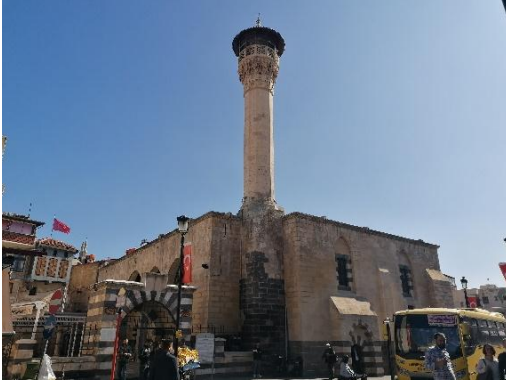
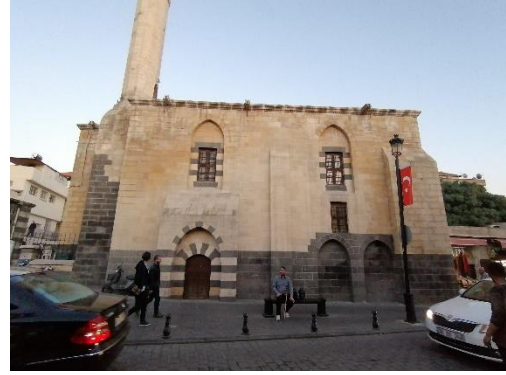
Görsel 3. Tahtani Cami 2022 Yılı Fotoğrafları

Tahtani cami bir yamaç üzerine konumlanmış ve yığma yapım tekniği ile yapılmıştır. Cami farklı kotlarda iki sokak düzeni arasında yer alır. Bu durum caminin doğu ve batı cepheleri arasında yaklaşık 5.00 m.'lik bir kot farkının oluşmasına sebep olmuştur. Yapının batısında; duvara bitişik şekilde 1804 yılında yeniden yapılmış olan minare bulunmaktadır (Şekil 4).

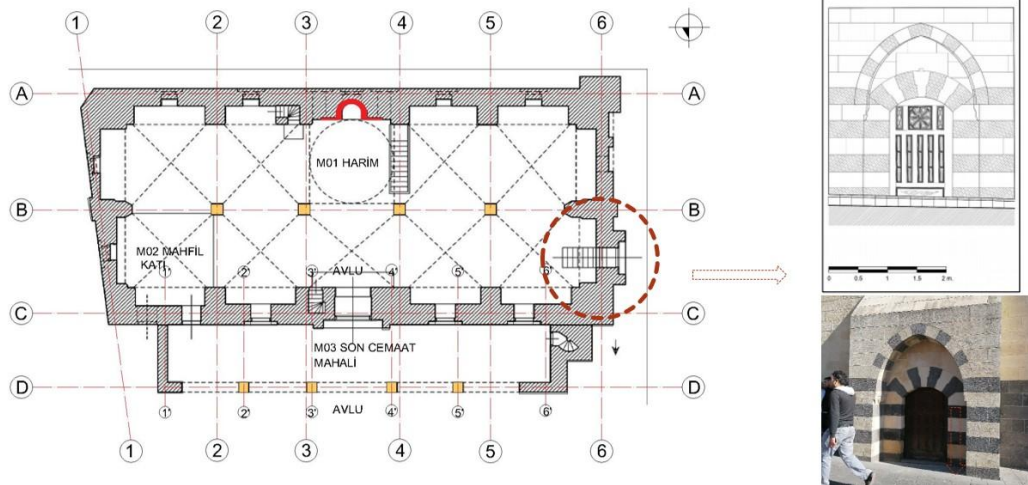
Görsel 4. Tahtani Cami Plan Düzlemi

Yapının avlusunda livas ve kastellerin zemin kotuna bağlantısını sağlayan su kuyusu bulunmaktadır. Ancak yapılan restorasyon sonrasında su kuyusu beton enjekte edilerek kapatılmıştır. Mevcut durumda kuyu işlevini yerine getirememektedir. Bu kuyunun kapanması ile birlikte yeraltı su seviyesi yükselmiştir. Yükselen su seviyesi yapı temelini etkilemekte ve yapının temelini nemlenmesine sebep olmaktadır.
