### Titreşim Spektrum Analizi ve İvme Ölçümleri ile Rulman Sağlığı Değerlendirmesi: Deneysel Bir İnceleme

**ÖZET:** Bu çalışma, rulman sağlığının değerlendirilmesinde ve hasar tespitinde titreşim spektrum analizleri ve ivme ölçümlerinin etkinliğini araştırmaktadır. Deneysel analizler, sağlam (A1 ve B1) ve iç bileziği hasarlı (A2 ve B2) rulmanlar üzerinde gerçekleştirilmiştir. Sağlam rulmanların titreşim spektrumlarında düşük genlikli ve belirgin olmayan pikler gözlemlenirken, hasarlı rulmanlarda karakteristik frekanslarda yüksek genlikli pikler ve ivme ölçümlerinde önemli hata sapmaları tespit edilmiştir. A2 rulmanında 15,4 Hz, 27 Hz, 48,2 Hz ve 136,9 Hz frekanslarında belirgin pikler gözlemlenmiştir. B2 rulmanında ise 80 Hz ve 160 Hz frekanslarındaki ivme ölçümleri, rulman hasarının neden olduğu önemli sapmaları ortaya koymuştur. Elde edilen bulgular, titreşim analizinin rulman arızalarının erken teşhisi için güvenilir bir yöntem olduğunu ve düzenli bakımın rulman ömrünü uzatabileceğini göstermektedir.

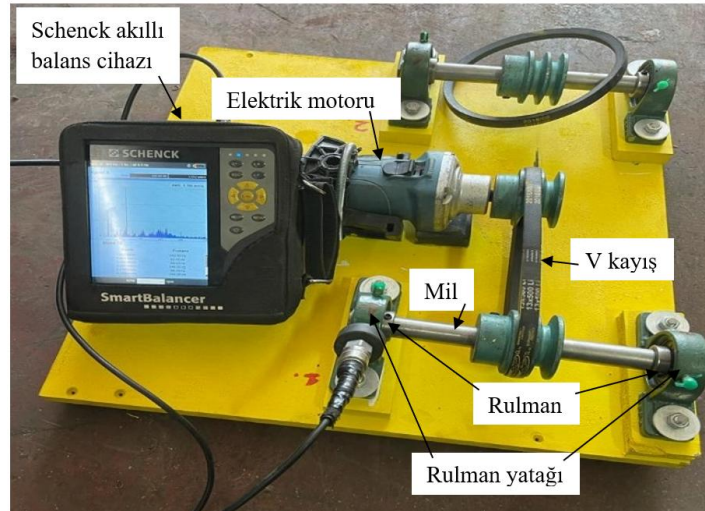
Bu araştırmada, rulman arızalarının titreşim analizi ile teşhisi amacıyla deneysel bir çalışma yürütülmüş ve Şekil 1'de görülen bir deney düzeneği hazırlanmıştır. Deney düzeneği, rulmanların operasyonel koşullarını simüle etmek için basit bir shaft-rulman sisteminden oluşmaktadır. Sistem, bir elektrik motoru vasıtasıyla tahrik edilen V kayışlar aracılığıyla döndürülmektedir. Rulman yatakları ve mil, rulmanların uygun şekilde konumlandırılması için tasarlanmıştır. Sistemdeki titreşimleri minimize etmek amacıyla, V kayış gerginliği optimize edilmiştir.

Şekil 1. Deney düzeneğinin tüm bileşenlerini gösteren genel bir görünüm

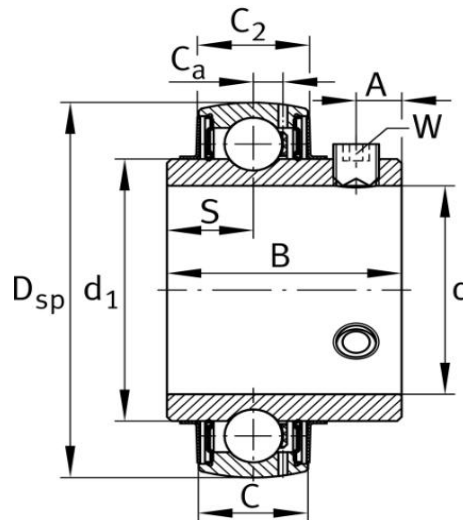
Bu deneyde, rulmanların titreşim analizlerinin gerçekleştirilmesi için Schenck akıllı balans cihazı kullanılmıştır. Elektrik motoruna bağlı mil-rulman sisteminde meydana gelen titreşimler, balans ölçer aracılığıyla ölçülerek veri toplama sistemine aktarılmıştır. Rulman yataklarına konumlandırılan titreşim sensörleri vasıtasıyla, sağlam ve hasarlı rulmanlara ait titreşim verileri karşılaştırılmıştır. Deney düzeneğinde analiz edilen UC204 tipi rulmanların geometrik özellikleri Şekil 2'de, boyutları ise Çizelge 1'de sunulmuştur.

Şekil 2. UC204 test rulmanına ait geometrik özellikler

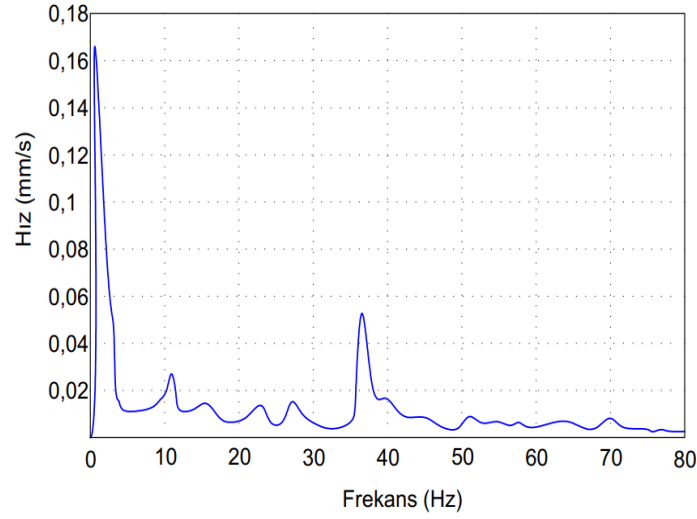
Sağlam (A1) rulmanının titreşim spektrumu analizine ait sonuçlar Şekil 3'te sunulmaktadır. Spektrum incelemesinde 0,5 Hz, 11,23 Hz, 26,8 Hz ve 37,3 Hz frekanslarında belirgin pikler gözlemlenmiştir. Bu piklere karşılık gelen genlik değerleri sırasıyla 0,164 mm/s, 0,027 mm/s, 0,014 mm/s ve 0,049 mm/s olarak tespit edilmiştir. 0,5 Hz'deki pik, çevresel titreşimler veya sistemin yavaş hareketleri gibi mekanik olmayan etkilerden kaynaklanabilir. Diğer frekanslardaki (11,23 Hz, 26,8 Hz ve 37,3 Hz) pikler ise rulmanın dönüş hızı veya sistemdeki diğer mekanik bileşenlerin etkileşimleri ile ilişkili olabilir. Tüm piklerin genlik değerleri oldukça düşüktür ve bu, rulmanın sağlam olduğunu ve herhangi bir ciddi hasar belirtisi göstermediğini ortaya koymaktadır. Spektrumda harmonikler veya yan bantlar gibi hasar belirtileri gözlemlenmemiştir. Bu bulgular, rulmanın düzgün çalıştığını ve sağlam durumunu koruduğunu göstermektedir. Rulmanın bu durumunu sürdürmek için düzenli bakım ve titreşim analizi önerilmektedir.

Şekil 3. Sağlam rulman (A1) titreşimleri

Spektrum analizlerinde (Şekil 3 ve 5), düşük genlikli fakat belirgin pikler, rulman yüzeyindeki mikroskobik pürüzlülüklerin neden olduğu harmonik frekansları işaret etmektedir. Bu durum, makroskobik olarak sağlam kabul edilen rulmanlarda dahi yüzey kalitesinde idealden sapmalar olduğunu göstermektedir. Döner makinelerde sıklıkla karşılaşılan küçük seviyedeki dengesizlikler, teorik olarak titreşimsiz olması beklenen sistemlerde pratikte kaçınılmazdır. Rulman yatağında tam

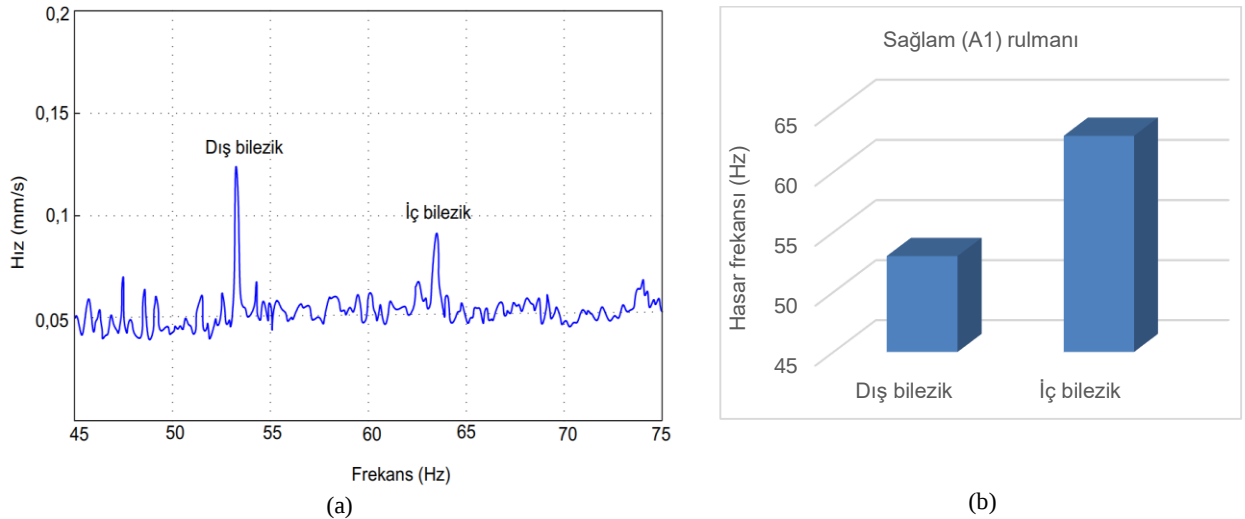
Sağlam (A1) rulmanının titreşim analizleri sonucunda elde edilen dış ve iç bilezik hata frekansları, Şekil 4(a)'da gösterilmekte olup, bu bulgular Şekil 4(b)'de grafiksel olarak sunulmuştur. Elde edilen ölçüm değerlerine göre, dış bilezik arıza frekansı yaklaşık 53 Hz, iç bilezik arıza frekansı ise yaklaşık 63 Hz olarak belirlenmiştir. Yeni üretilmiş rulmanlarda dahi, idealden sapmalar nedeniyle bölgesel hata karakteristikleri tespit edilebilir. Bu durum, rulman yüzeylerinin mutlak pürüzsüzlükten uzak olmasından kaynaklanmaktadır. Nitekim, Şekil 4'te sunulan sağlam bir rulmana ait titreşim verileri üzerinde yapılan analizler, rulman hata frekanslarının varlığını ortaya koymaktadır. İç ve dış bileziklerde bulunan mikroskobik yüzey kusurları, düşük genlikli frekans bileşenlerinin oluşmasına neden olmaktadır. Bu genlik değerleri, hasar gelişiminin izlenmesinde temel referans noktaları olarak değerlendirilmelidir. Bu bulgular ışığında, tamamen titreşimsiz bir mekanik sistemin varlığının teorik bir ideal olduğu söylenebilir.

Şekil 4. Sağlam (A1) rulmanı; (a) titreşim frekans spektrumu, (b) hata frekansları

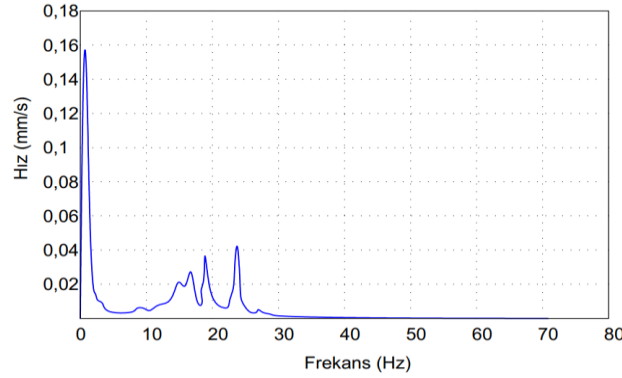
Sağlam (B1) rulmanına ait titreşim spektrumu analiz sonuçları Şekil 5'te gösterilmektedir. Spektrumda 0,5 Hz, 14,7 Hz, 18,6 Hz ve 24,38 Hz frekanslarında belirgin pikler tespit edilmiştir. Bu piklerin genlik değerleri sırasıyla 0,159 mm/s, 0,027 mm/s, 0,038 mm/s ve 0,042 mm/s olarak ölçülmüştür. 0,5 Hz'deki pik, çevresel titreşimler veya sistemin yavaş hareketleri gibi mekanik olmayan etkilerden kaynaklanabilir. Diğer frekanslardaki (14,7 Hz, 18,6 Hz ve 24,38 Hz) pikler ise

rulmanın dönüş hızı veya sistemdeki diğer mekanik bileşenlerin etkileşimleri ile ilişkili olabilir. Tüm piklerin genlik değerleri oldukça düşüktür ve bu, rulmanın sağlam olduğunu ve herhangi bir ciddi hasar belirtisi göstermediğini ortaya koymaktadır. Spektrumda harmonikler veya yan bantlar gibi hasar belirtileri gözlemlenmemiştir. Bu bulgular, rulmanın düzgün çalıştığını ve sağlam durumunu koruduğunu göstermektedir. Rulmanın bu durumunu sürdürmek için düzenli bakım ve titreşim analizi önerilmektedir.

Şekil 5. Sağlam (B1) rulman titreşim spektrum analizi

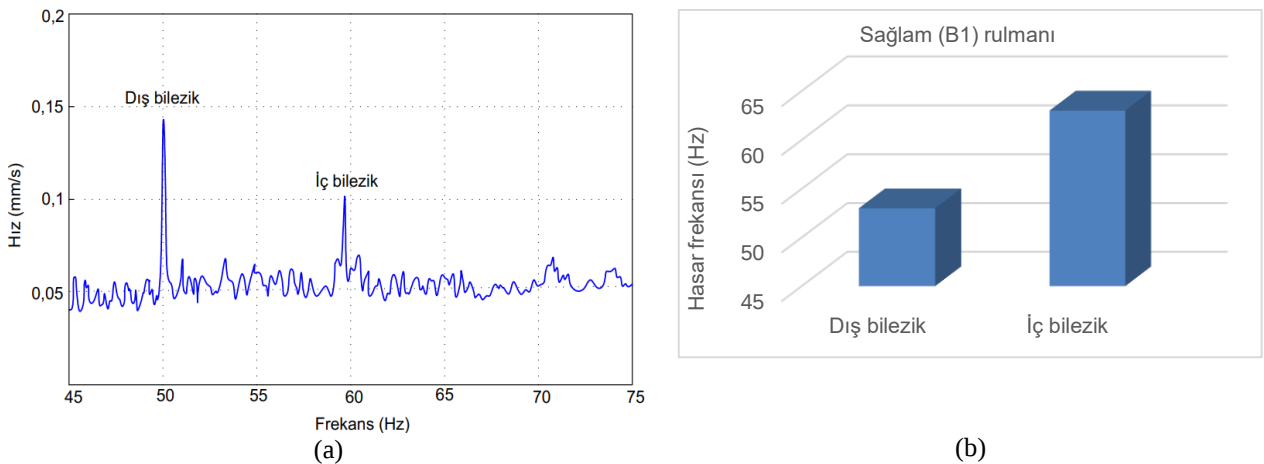
Sağlam (B1) rulmanına ait dış ve iç bileziklerdeki olası arıza frekansları, titreşim analizi ile tespit edilmiş olup (Şekil 6(a)), elde edilen bu bulgular Şekil 6(b)'de grafiksel olarak ifade edilmiştir. Ölçümler sonucunda, dış bilezik hasar frekansının yaklaşık 50 Hz, iç bilezik hasar frekansının ise yaklaşık 59 Hz olduğu tespit edilmiştir. Yeni üretilen rulmanlarda dahi, ideal yüzey pürüzlülüğünden sapmalar nedeniyle bölgesel hata karakteristikleri gözlemlenebilir. Şekil 6'da sunulan titreşim analizleri, sağlam bir rulmanda bile rulman hata frekanslarının bulunduğunu göstermektedir. İç ve dış bileziklerdeki mikroskobik kusurlar, düşük genlikli frekans bileşenlerine yol açarak, hasar gelişiminin izlenmesinde referans noktası olarak kullanılabilecek veriler sunmaktadır. Bu nedenle, tamamen titreşimsiz bir mekanik sistemin varlığı, teorik bir ideal olarak kabul edilebilir.

Şekil 6. Sağlam (B1) rulmanı; (a) titreşim frekans spektrumu, (b) hata frekansları

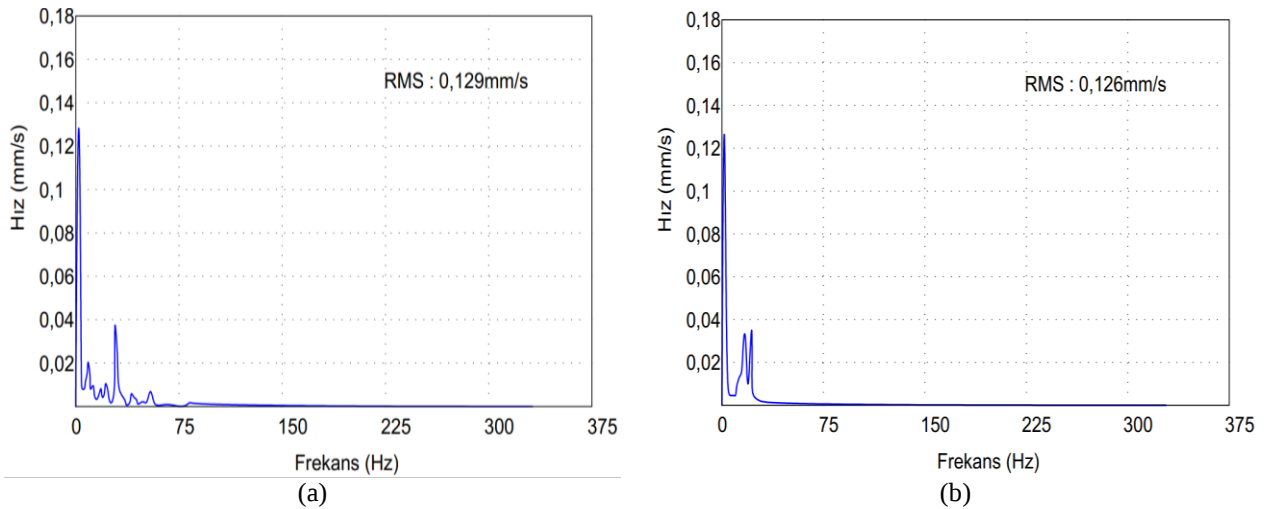
Spektral bir çizginin genliği “A” ile gösterilmiştir. Sağlam (A1) rulmanı için, Eşitlik 5’te,  $A_0 = 0,164$  mm/s,  $A_1 = 0,027$  mm/s,  $A_2 = 0,014$  mm/s,  $A_k = 0,049$  mm/s ve  $k = 3$  alındığında  $RMS = 0,1288$  mm/s olarak hesaplanmıştır. Bu sonuç, Şekil 7(a)’da sunulan test cihazı ölçümünde elde edilen 0,129 mm/s’lik *RMS* değeri ile uyumluluk göstermektedir.

Sağlam B1 rulmanı için, Eşitlik 5’te,  $A_0 = 0,159$  mm/s,  $A_1 = 0,027$  mm/s,  $A_2 = 0,038$  mm/s,  $A_k = 0,042$  mm/s ve  $k = 3$  alındığında,  $RMS = 0,1264$  mm/s olarak hesaplanmıştır. Elde edilen bu sonuç, Şekil 7(b)’de gösterilen test cihazı ölçümünde saptanan 0,126 mm/s *RMS* değeri ile teyit edilmiştir.

Şekil 7. Sağlam rulman titreşimleri; (a) A1 rulmanı, (b) B1 rulmanı

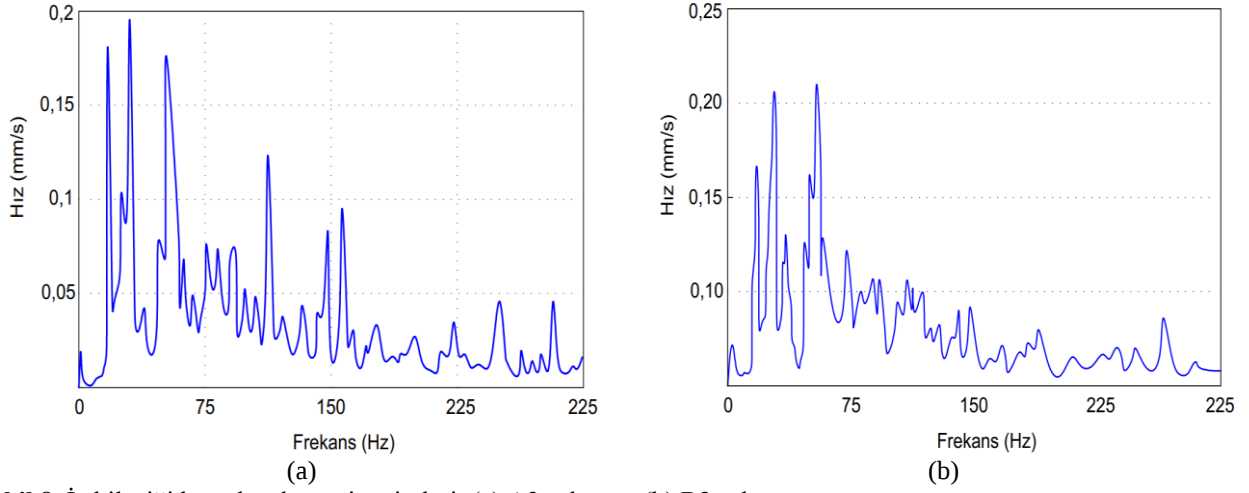
Şekil 8(a)’da iç bileziğinde hasar bulunan rulmana (A2) ait frekans spektrumu analiz sonuçları gösterilmektedir. Titreşim frekansı ve harmonikleri spektrumda 15,4 Hz, 27 Hz, 48,2 Hz ve 136,9 Hz frekanslarında titreşim yoğunluğunun arttığı belirlenmiştir. Bu frekanslardaki titreşim genlikleri ise

sırasıyla 0,186 mm/s, 0,198 mm/s, 0,178 mm/s ve 0,122 mm/s olarak ölçülmüştür. 15,4 Hz'deki pik, rulmanın karakteristik iç bilezik hasar frekansı (BPFI) olarak değerlendirilebilir ve bu frekans, ana harmonik bileşeni temsil etmektedir. 27 Hz'deki pik, 15,4 Hz'deki ana harmonik frekansın ikinci harmonik bileşeni olabilir ve bu durum, iç bilezik hasarının periyodik doğasını göstermektedir. 48,2 Hz'deki pik ise üçüncü harmonik bileşen olarak yorumlanabilir. 136,9 Hz'deki daha düşük genlikli pik (0,122 mm/s), sistemin doğal frekansı veya rezonans frekansı ile ilişkili olabilir. Bu frekans, rulman hasarı ile doğrudan ilişkili olmayan bir bileşen olarak değerlendirilebilir, ancak bu frekansta bir genlik artışı gözlemlenmesi, sistemin bu frekans civarında rezonansa girebileceğini düşündürmektedir. Spektrumda gözlemlenen frekanslar, sistemin farklı modal frekanslarına da karşılık gelebilir. Özellikle 15,4 Hz ve 27 Hz'deki yüksek genlikler, sistemin bu frekanslarda modal titreşimler ürettiğini gösterebilir. Bu modal frekanslar, rulmanın iç bileziğindeki hasarın etkisiyle daha belirgin hale gelmiş olabilir. Özellikle 15,4 Hz ve 27 Hz frekanslarındaki yüksek genlikler (0,186 mm/s ve 0,198 mm/s), rulmanın iç bileziğinde ciddi bir hasarın varlığına işaret etmektedir. Bu frekanslar, rulmanın karakteristik iç bilezik hasar frekansı (BPFI) ve bunun ikinci harmonik bileşeni ile uyumlu olabilir. 136,9 Hz'deki daha düşük genlikli pik (0,122 mm/s) ise rulman hasarı ile doğrudan ilişkili olmayan bir bileşen olarak değerlendirilebilir. Bu bulgular, rulmanın iç bileziğinde ciddi bir hasar olduğunu göstermekte olup, rulmanın durumunun daha detaylı incelenmesi ve gerekli bakım veya değişim işlemlerinin planlanması önerilmektedir.

Şekil 8(b)'de sunulan iç bileziği hasarlı rulman (B2) titreşimlerine ait spektrum analizi grafiğinde, bilye geçiş titreşim frekansı ve harmonikleri 15,9 Hz, 28,3 Hz, 49,5 Hz ve 75 Hz frekanslarında belirgin pikler saptanmıştır. Bu piklerin genlik değerleri ise sırasıyla 0,167 mm/s, 0,216 mm/s, 0,219 mm/s ve 0,122 mm/s olarak ölçülmüştür. 15,9 Hz'deki pik, rulmanın karakteristik bilye geçiş frekansı (BPFI) olarak değerlendirilebilir ve bu frekans, ana harmonik bileşeni temsil etmektedir. 28,3 Hz ve 49,5 Hz'deki pikler, 15,9 Hz'deki ana harmonik frekansın sırasıyla ikinci ve üçüncü harmonik bileşenleri olabilir ve bu durum, iç bilezik hasarının periyodik doğasını göstermektedir. 75 Hz'deki daha düşük genlikli pik (0,122 mm/s), sistemin doğal frekansı veya rezonans frekansı ile ilişkili olabilir. Bu frekans, rulman hasarı ile doğrudan ilişkili olmayan bir bileşen olarak değerlendirilebilir, ancak bu frekansta bir genlik artışı gözlemlenmesi, sistemin bu frekans civarında rezonansa girebileceğini düşündürmektedir. Spektrumda gözlemlenen frekanslar, sistemin farklı modal frekanslarına da karşılık gelebilir. Özellikle 28,3 Hz ve 49,5 Hz'deki yüksek genlikler, sistemin bu frekanslarda modal titreşimler ürettiğini gösterebilir. Bu modal frekanslar, rulmanın iç bileziğindeki hasarın etkisiyle daha belirgin hale gelmiş olabilir. Özellikle 28,3 Hz ve 49,5 Hz frekanslarındaki yüksek genlikler, rulmanın iç bileziğinde bir hasarın varlığına işaret etmektedir. Bu frekanslar, rulmanın karakteristik bilye geçiş frekansı (BPFI) ve bunun harmonik bileşenleri ile uyumlu olabilir. 75 Hz'deki daha düşük genlikli pik ise rulman hasarı ile doğrudan ilişkili olmayan bir bileşen olarak değerlendirilebilir. Bu bulgular, rulmanın iç bileziğinde ciddi bir hasar olduğunu göstermekte olup, rulmanın durumunun daha detaylı incelenmesi ve gerekli bakım veya değişim işlemlerinin planlanması önerilmektedir.

Şekil 8. İç bileziği hasarlı rulman titreşimleri; (a) A2 rulmanı, (b) B2 rulmanı

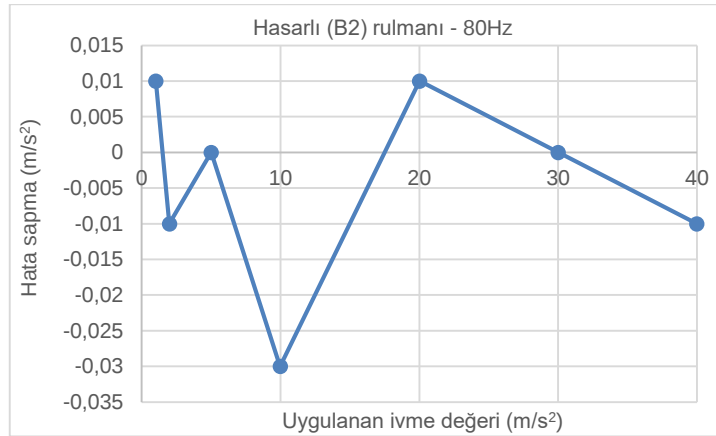
İç bileziği hasarlı (B2) rulman için 80 Hz frekansında ölçülen ivme değerleri ve hata sapmaları Şekil 9'da sunulmuştur. Uygulanan ivme değerleri ile ölçülen ivme değerleri arasındaki fark, rulman hasarının sistem üzerindeki etkisini açıkça göstermektedir. Büyük hata sapmaları, rulmanın iç bileziğindeki hasarın ciddi boyutlarda olduğunu ve sistemde önemli titreşimlere neden olduğunu işaret etmektedir. Bu sapmalar, rulmanın düzgün çalışmasını engelleyerek sistemin dinamik performansını olumsuz etkilemektedir. Bu bulgular, rulmanın acil bakım veya değişim gerektirdiğini ortaya koymaktadır. Rulmanın durumunu daha iyi değerlendirmek için, farklı frekanslarda benzer ölçümler yapılması ve zaman dalga formu analizi gibi ek yöntemlerin kullanılması önerilmektedir. Bu sayede, hasarın nedenleri daha detaylı incelenebilir ve olası arızalar önlenabilir.

Şekil 9. İç bileziği hasarlı rulmandan (B2) 80 Hz'de ölçülen ivme değerleri

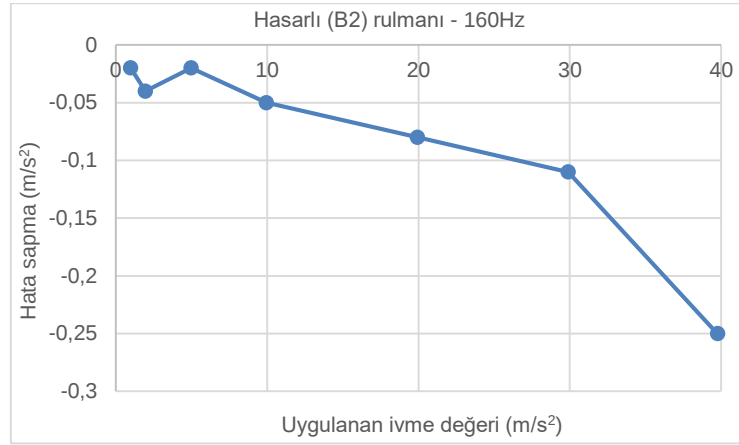
İç bileziği hasarlı (B2) rulman için 160 Hz frekansında ölçülen ivme değerleri ve hata sapmaları Şekil 10'da sunulmuştur. İç bileziği hasarlı rulman (B2) için 160 Hz'de ölçülen ivme değerleri ve büyük hata sapmaları, rulman hasarının sistem üzerinde ciddi titreşimlere ve dinamik performans kaybına neden olduğunu göstermektedir. Özellikle 160 Hz gibi yüksek frekanslarda gözlemlenen bu sapmalar, rulman hasarının mekanik sistem üzerinde yarattığı stresin bir göstergesidir. Bu bulgular, rulmanın acil bakım veya değişim gerektirdiğini ortaya koyarken, hasarın detaylı analizi için farklı frekanslarda ölçümler ve zaman dalga formu analizi gibi ileri yöntemler önerilmektedir.

Şekil 10. İç bileziği hasarlı rulmandan (B2) 160 Hz’de ölçülen ivme değerleri
