Journal of the Faculty of Engineering and Architecture of Gazi University 40:3 (2025) 1401-1416

An experimental analysis on damage tolerance of composite sandwich structures

Kompozit sandviç yapılarda deneysel hasar tolerans analizi

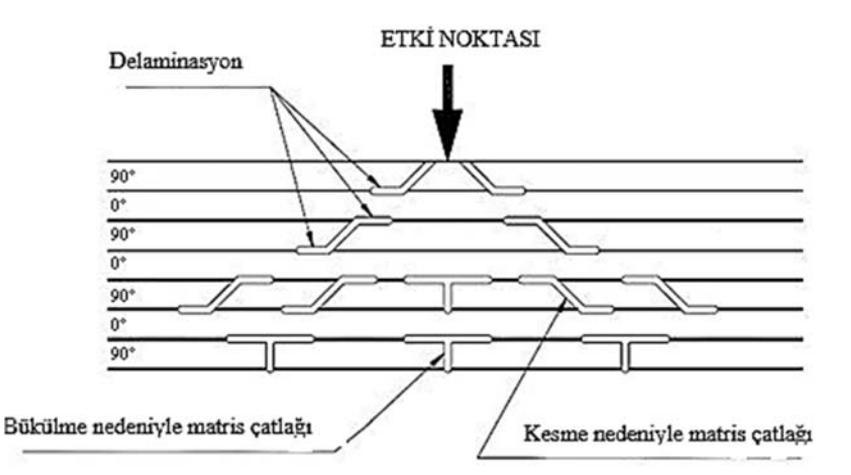
Şekil 1. Düşük hızlı darbe hasarının şematik gösterimi (Schematic representation of low velocity impact Damage) [9]

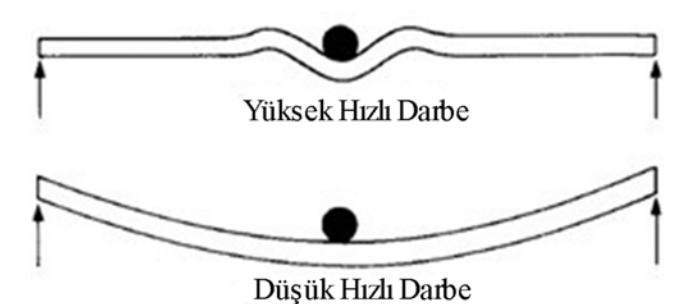
Şekil 2. Yüksek ve düşük darbe hızı altında darbe tepkisinin şematik gösterimi

(Schematic representation of impact response under high and low impact velocity) [16]

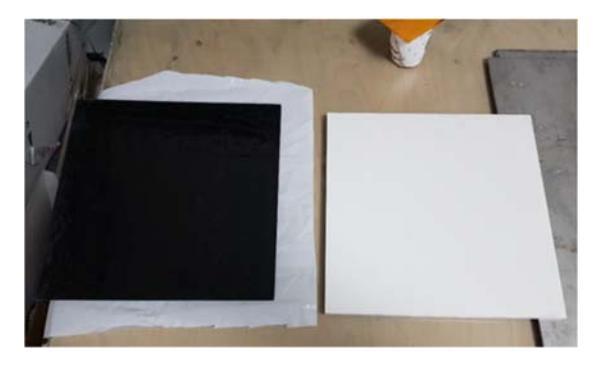
- LY 5052 bir beher içinde Aradur 5052 ile ağırlıkça 100 gr epoksi reçine 38 gr sertleştirici oranında karıştırılmıştır.
- Elde edilen homojen karışım, Şekil 3'de görüldüğü gibi kabuk ve çekirdek malzemenin yapıştırılacakları yüzeylerine uygulanmıştır.

Şekil 3. Sandviç kompozit üretim adımı (Sandwich composite production step)

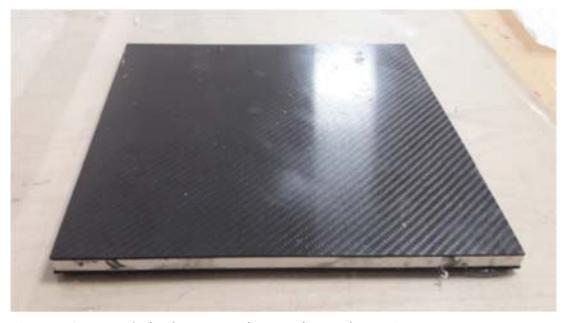
Homojen karışımın yüzeylere sürülmesi ve ilgili yüzeylerin birbirleri ile temas etmesi sonucu elde edilen sandviç kompozitin ilk hali Şekil 4'de bulunmaktadır.

Şekil 4. Sandviç kompozit üretim adımı 2 (Sandwich composite production step 2)

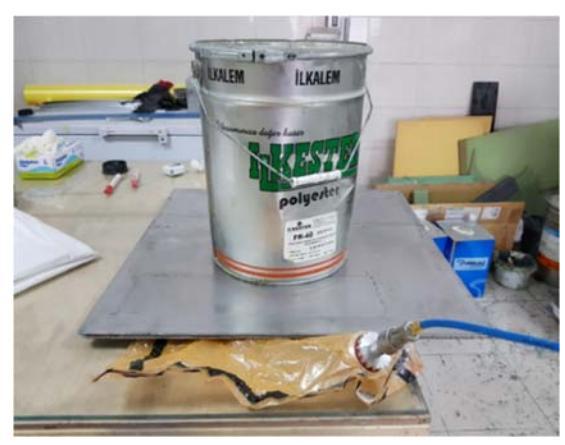
- Homojen karışımın düzgün dağılabilmesi amacıyla sandviç kompozit vakumlu hurç (vacuum compressed bag) içerisine yerleştirilmiş ve hurç içindeki hava vakum pompası kullanılarak çekilmiştir.
- Kürlenme işleminin gerçekleşmesi için sandviç plaka, Şekil 5'de görüldüğü gibi, 30 kg basınç altında soğuk prese tabi tutulmuştur.

Şekil 5. Sandviç kompozit üretim adımı 3 (Sandwich composite production step 3)

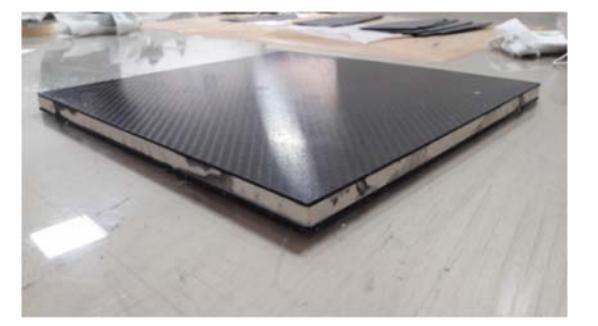
• Kürlenmiş sandviç panel örneği, Şekil 6'da görülmektedir.

Şekil 6. Kürlenmiş sandviç panel örneği (Example of a cured sandwich panel)

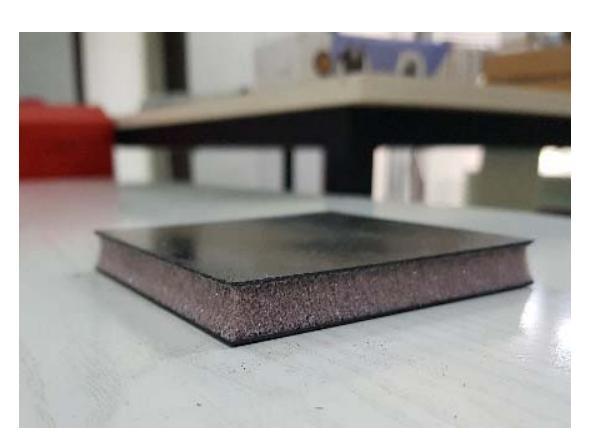
Kürleme işlemi gerçekleştirilmiş sandviç paneller, düşük hızlı darbe davranışlarının belirlenebilmesi için su jeti yardımıyla (SDT Su Jeti firmasında) 95 mm x 95 mm ebatlarında kesilmiştir. Numune boyutları ASTM D7136 standardına uygun olarak belirlenmiştir. Her yapıdan 9 tane numune çıkmıştır. Şekil 7'de su jeti ile kesimi yapılmış bir adet örnek numune bulunmaktadır.

Şekil 7. B-1 yapısı örnek numune (B-1 structure sample sample)

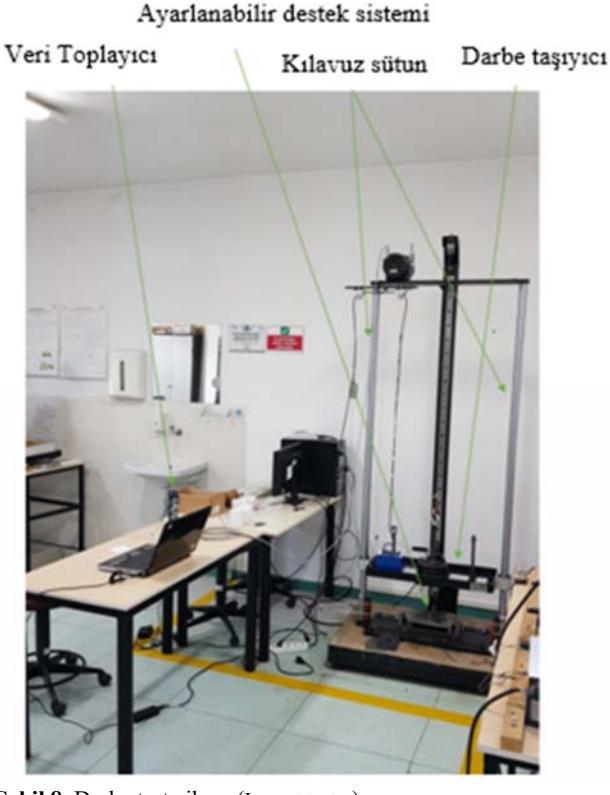
4 farklı yapıdaki sandviç kompozit plakanın düşük hızlı darbe tepkisinin deneysel araştırılması, Başkent Üniversitesi Malzeme ve Üretim Laboratuvarı'nda bulunan darbe test cihazı (düşen ağırlık darbe testi) kullanılarak gerçekleştirilmiştir. Şekil 8'de çalışma kapsamında kullanılan düşen ağırlık darbe test cihazı bulunmaktadır.

Şekil 8. Darbe test cihazı (Impact tester)

- Çarpma tertibatı bırakıldığı yükseklik = 800 mm
- Çarpma tertibatı ağırlığı= 25 kg

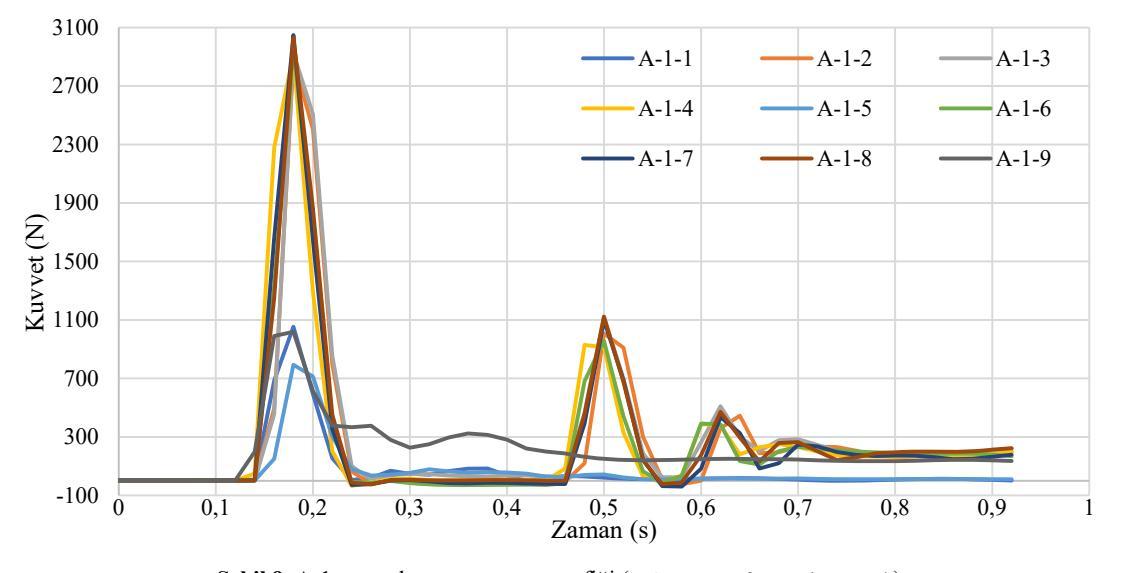
Şekil 9. A-1 yapısı kuvvet – zaman grafiği (A-1 structure force - time graph)

A-1 yapısının Kuvvet – Zaman grafiği Şekil 9'da, A-2 yapısının Kuvvet – Zaman grafiği Şekil 10'da, B-1 yapısının Kuvvet – Zaman grafiği Şekil 11'de ve B-2 yapısının Kuvvet – Zaman grafiği Şekil 12'de bulunmaktadır.

Şekil 9, Şekil 10, Şekil 11 ve Şekil 12'de farklı maksimum kuvvet değerleri ve enerji dağılım profilleri gösterilmektedir. Bu farklılıklar, numunelerin yapısal bütünlüğü, çekirdek malzemesi, kabuk kalınlıkları veya darbe sırasında kullanılan enerji gibi çeşitli faktörlere bağlıdır. Bu çalışmaya benzer olarak, Abrate vd. [4], tarafından yapılan çalışmada darbe sırasında kompozit malzemelerin enerji absorpsiyon kapasitesinin önemli olduğu vurgulanmıştır.

Zaman grafiklerinde 3 adet pik noktası olduğu belirlenmiştir. Bu bilgi göz önüne alındığında; A-1 yapısındaki numunelerde enerji sönümlenme olayının alt kabukta meydana geldiği sonucuna varılmıştır. Varılan sonuçların, Şekil 9'dan ulaşılan sonuçlarla tutarlı olduğu belirlenmiştir.

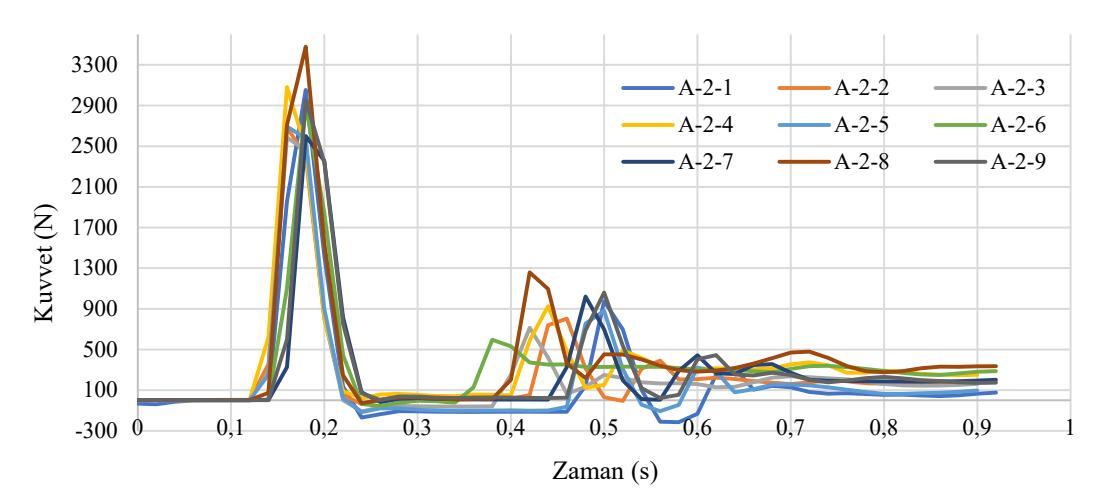
Şekil 10. A-2 yapısı kuvvet – zaman grafiği (A-2 structure force - time graph)

sönümlenme olayının çekirdek malzemede meydana geldiği sonucuna varılmıştır. Varılan sonuçların, Şekil 10'dan ulaşılan sonuçlarla tutarlı olduğu belirlenmiştir.

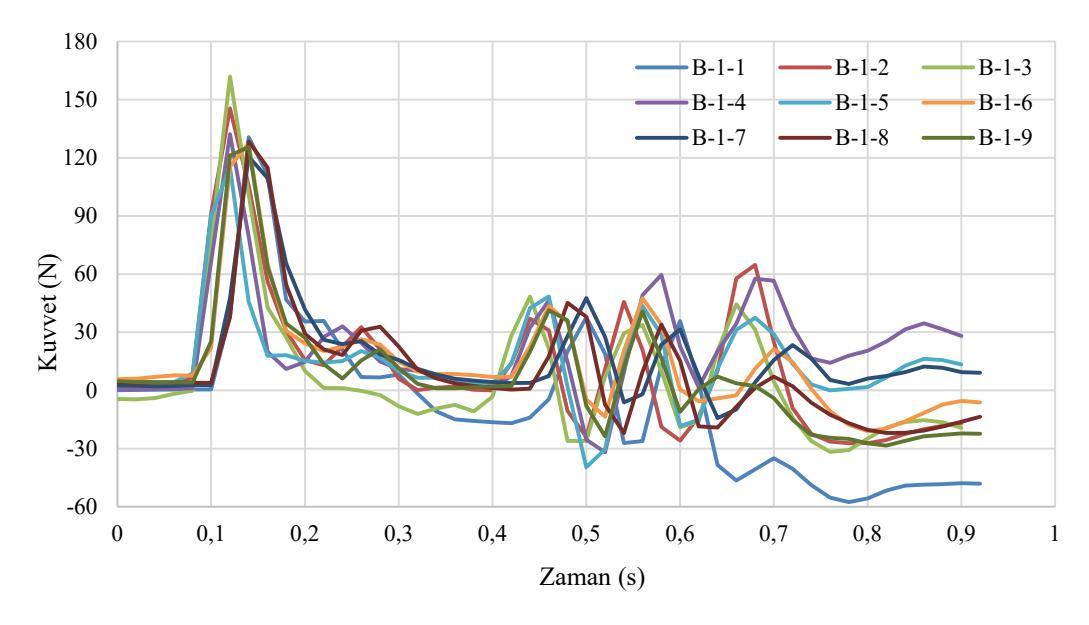
Şekil 11. B-1 yapısı kuvvet - zaman grafiği (B-1 structure force - time graph)

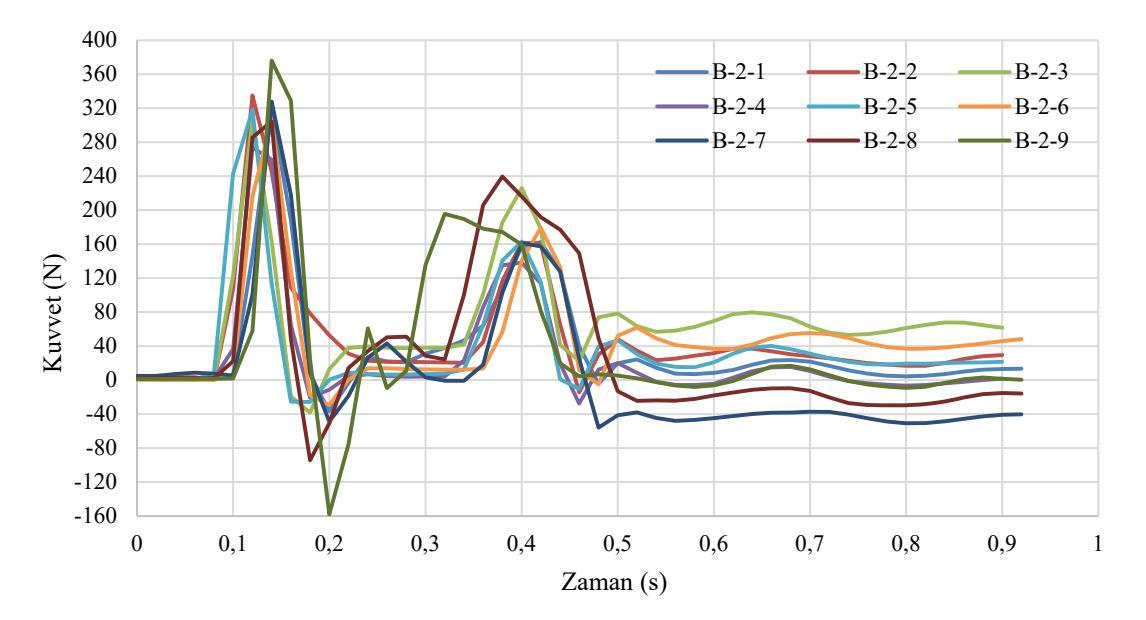
Şekil 12. B-2 yapısı kuvvet – zaman grafiği (B-2 structure force - time graph)

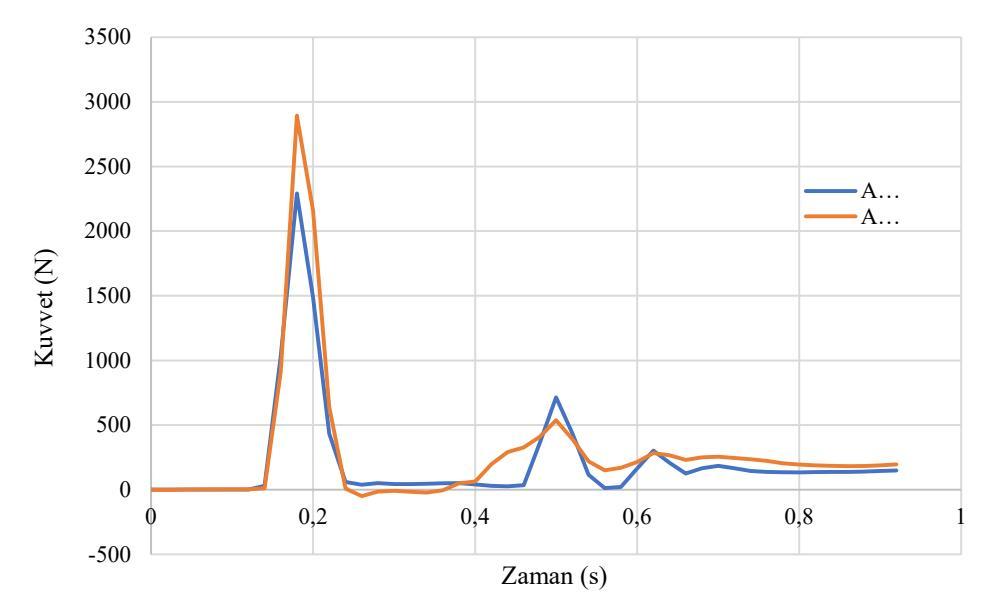
Aynı çekirdek malzeme kullanılan yapıların kıyaslamalarının yapılabilmesi için kuvvet değerlerinin ortalaması alınmış ve tek grafik üstünde gösterilmiştir. Şekil 13'de A-1 ve A-2 yapılarının Kuvvet –

Şekil 13 ve Şekil 14 birlikte incelendiği takdirde, kabuk kalınlığı değeri ile maksimum temas kuvveti değeri arasında pozitif bir ilişki bulunmaktadır. Ayrıca, Şekil 13 ve Şekil 14 kullanılarak A ve B yapıları incelendiği takdirde; A yapısı maksimum temas kuvveti değerlerinin, B yapısı maksimum temas kuvveti değerlerinin yaklaşık 8 katı olduğu belirlenmiştir.

Şekil 13 incelendiğinde; A-1 yapısının 3, A-2 yapısının 2, Şekil 14 incelendiğinde; B-1 ve B-2 yapısının ise 4 tane pik noktasının olduğu tespit edilmiştir. Bu bilgilerden yola çıkarak, ulaşılan sonuçlar aşağıda maddeler halinde verilmiştir.

Şekil 13 ve Şekil 14'deki grafiklerin darbe anında ulaşılan maksimum kuvvet değeri, malzemenin başlangıç darbe direnci hakkında bilgi verdiği görülmektedir. Abrate vd. yaptığı çalışma, bu ilk zirvenin malzemenin darbe enerjisini absorbe etme kabiliyeti ile ilgili olduğunu göstermektedir. Düşüşün ardından gelen enerji sönümleme davranışı, malzemenin darbe sonrası enerjiyi dağıtma ve hasarı yönetme yeteneğini yansıtmaktadır. Cantwell ve Morton [11], malzeme yapısının bu sönümleme kapasitesi üzerinde önemli bir etkiye sahip olduğunu belirtmişlerdir. Darbeden sonra, malzemenin

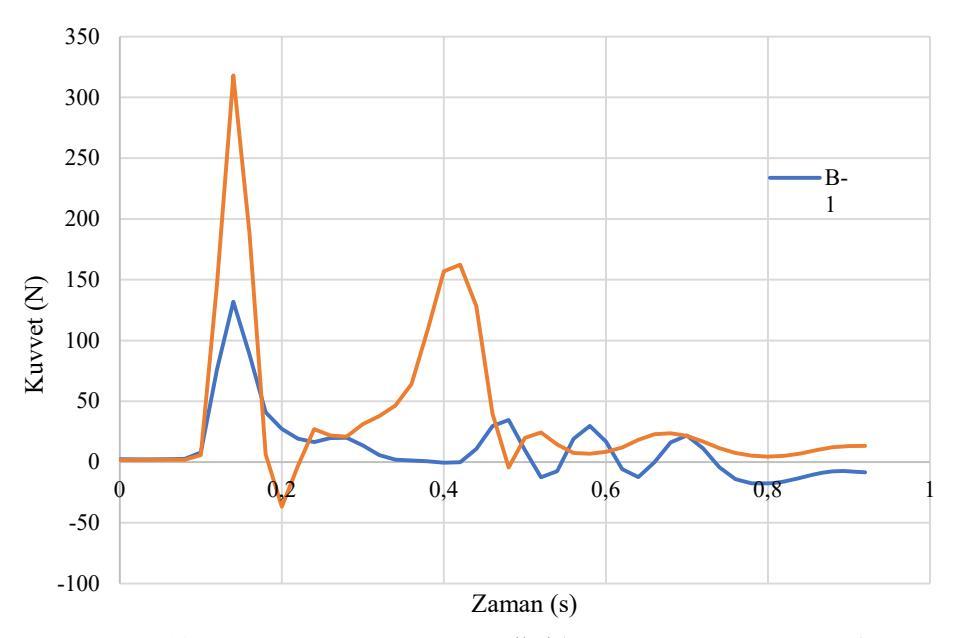
Zaman eğrileri, Şekil 14'de B-1 ve B-2 yapılarının Kuvvet – Zaman eğrileri bulunmaktadır.

Şekil 14. B Yapısının Kuvvet - Zaman Eğrileri (Force - Time Curves of Structure B)

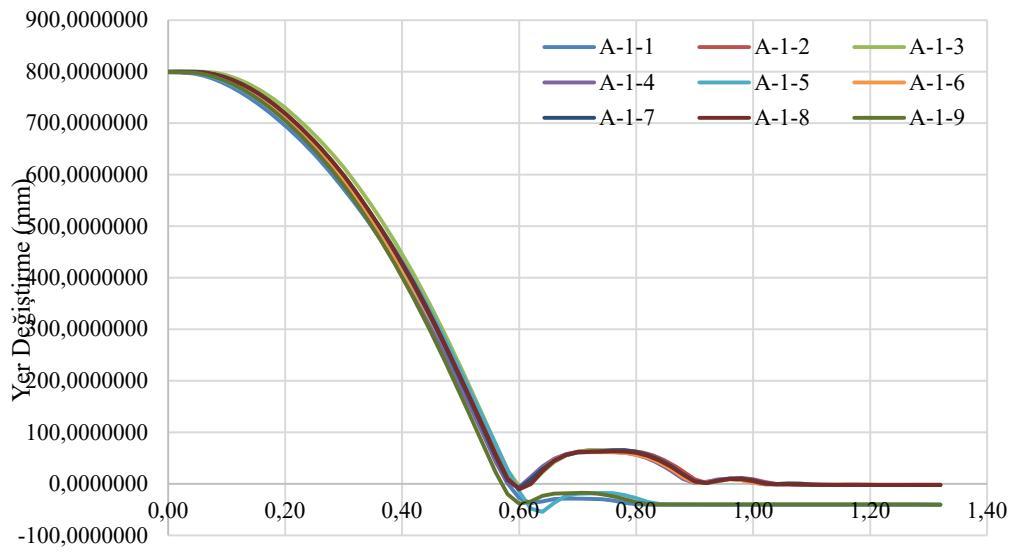
Şekil 15. A-1 yapısı yer değiştirme – zaman grafiği (A-1 structure displacement - time graph)

A-1 yapısının Yer Değiştirme – Zaman grafiği Şekil 15'de, A-2 yapısının Yer Değiştirme – Zaman grafiği Şekil 16'da, B-1 yapısının Yer Değiştirme – Zaman grafiği Şekil 17'de ve B-2 yapısının Yer Değiştirme – Zaman grafiği Şekil 18'de bulunmaktadır.

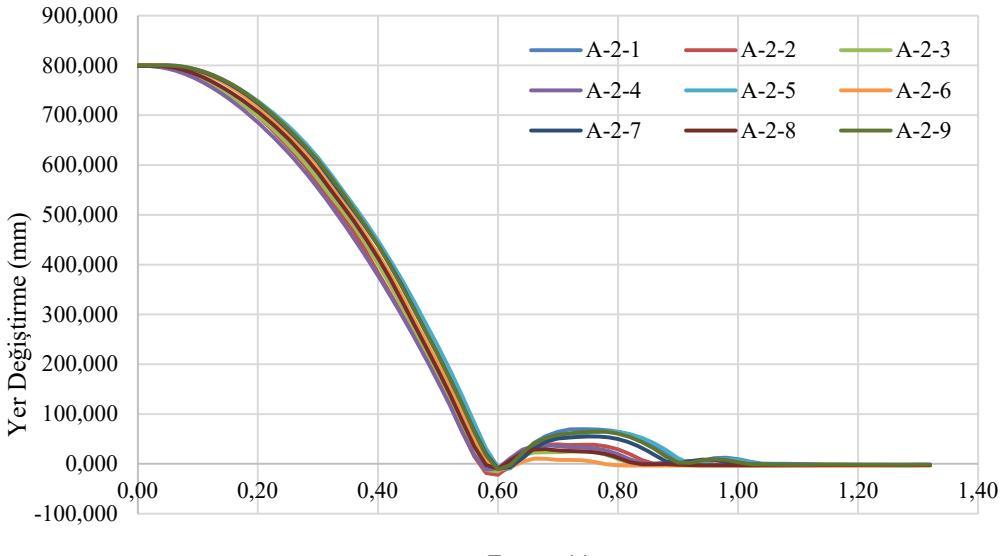
Şekil 16. A-2 yapısı yer değiştirme – zaman grafiği (A-2 structure displacement - time graph)

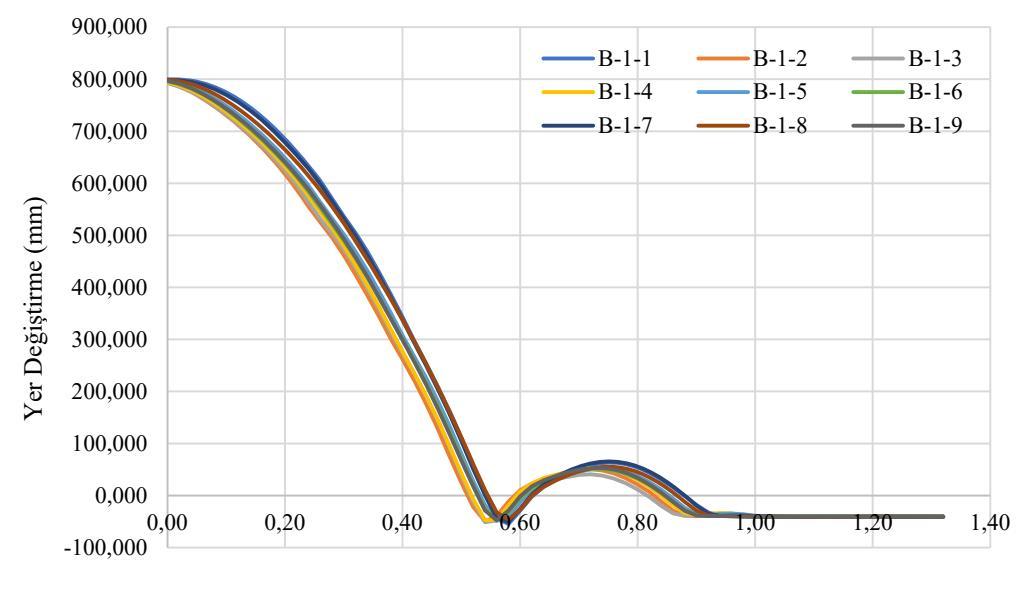
Şekil 17. B-1 yapısı yer değiştirme - zaman grafiği (B-1 structure displacement - time graph)

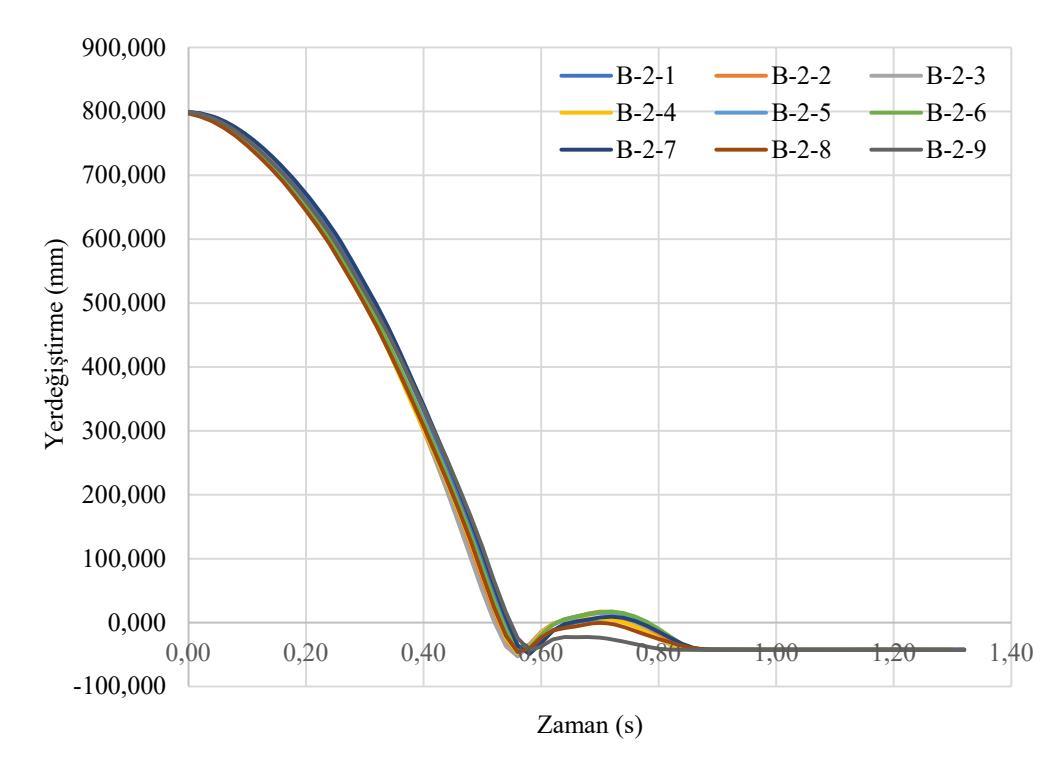
Şekil 18. B-2 yapısı yer değiştirme - zaman grafiği (B-2 structure displacement - time graph)

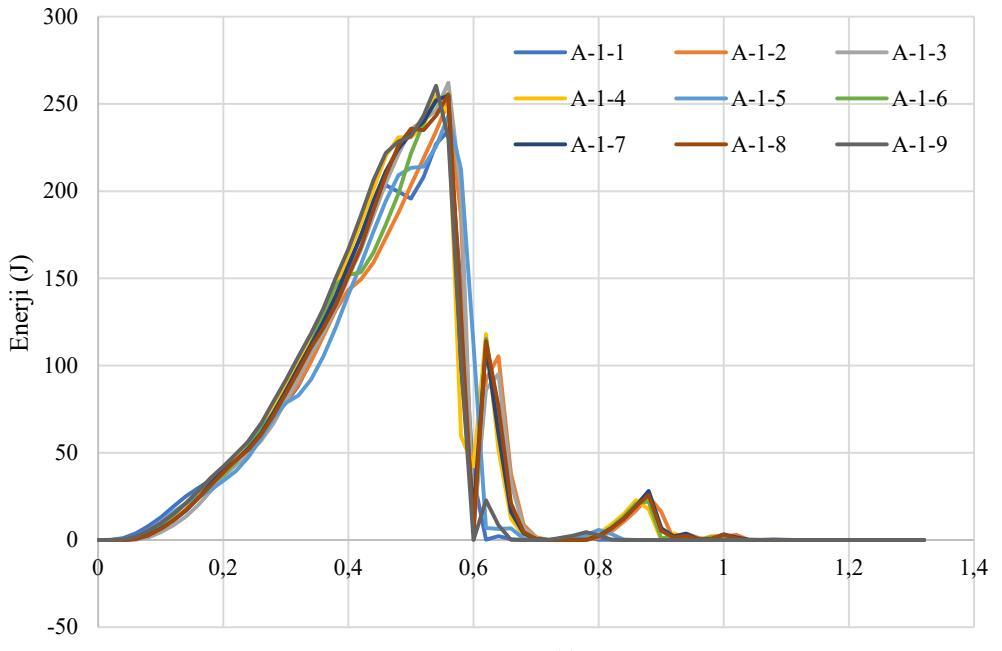
- Şekil 19 incelendiği takdirde, A-1 yapısındaki numunelerin Enerji

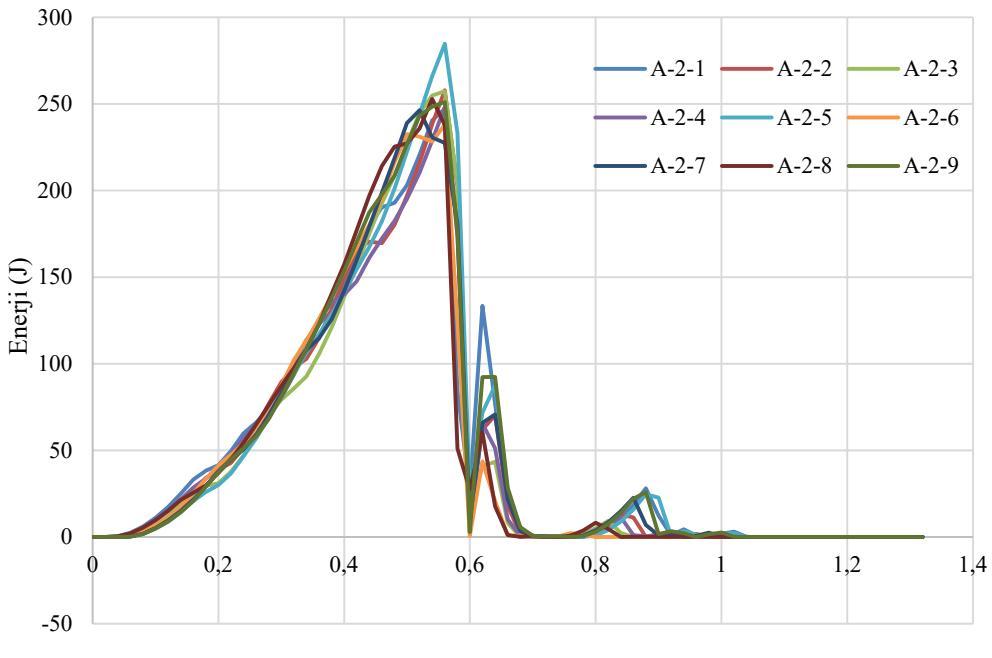
Şekil 20. A-2 yapısı enerji – zaman grafiği (A-2 structure energy - time graph)

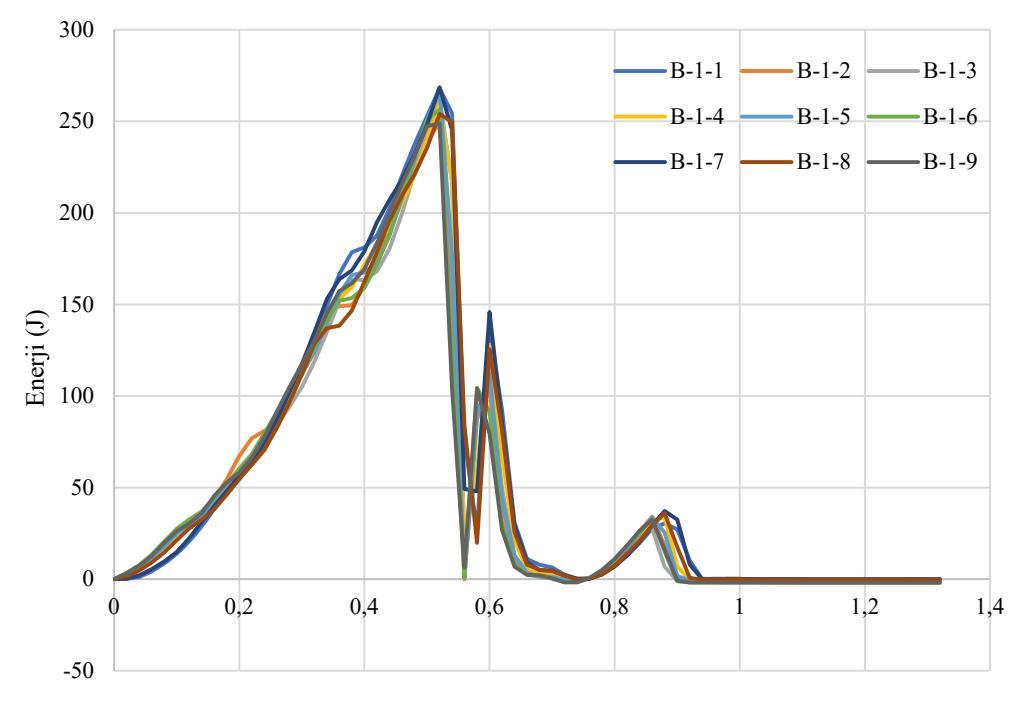
Şekil 21. B-1 yapısı enerji – zaman grafiği (B-1 structure energy - time graph)

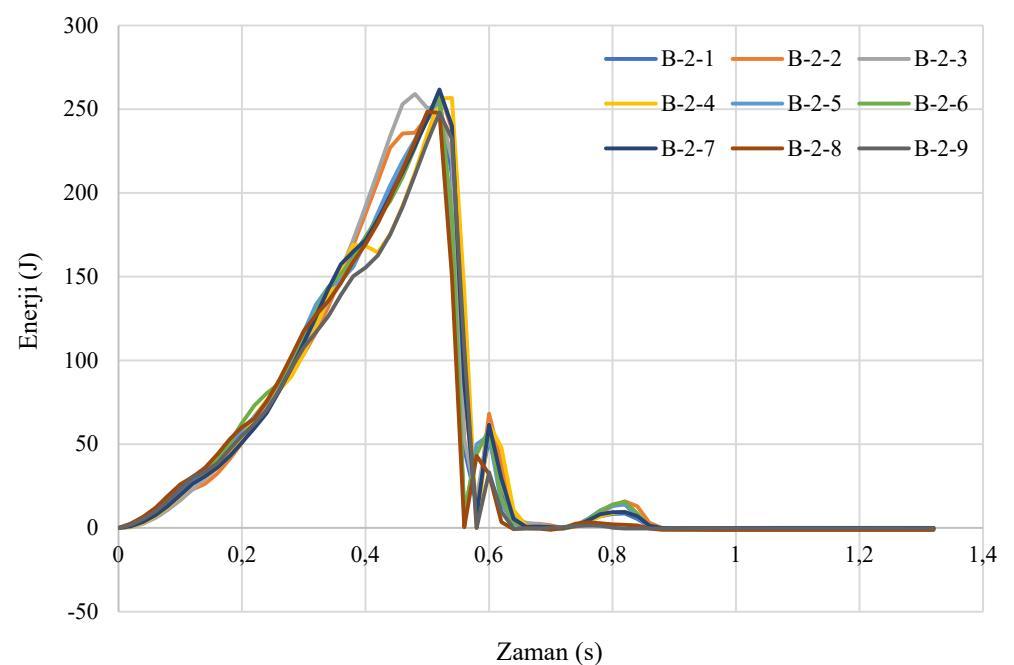
Şekil 22. B-2 yapısı enerji – zaman grafiği (B-2 structure energy - time graph)

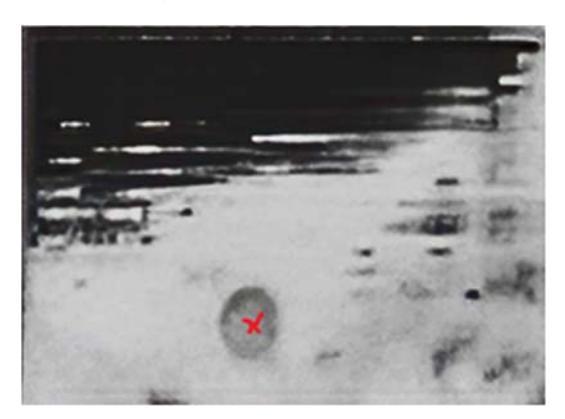
Şekil 23. A-1-4 ultrasonik muayene (A-1-4 ultrasonic examination)

Şekil 23 incelendiği takdirde, delaminasyon olayının numunenin darbeye maruz kaldığı bölgeden ziyade kenarlarda gerçekleştiği tespit edilmiştir. Kırmızı x işareti, numunenin impektör tarafından darbeye maruz bırakıldığı pozisyonu belirtmektedir. Kırmızı x işareti, yüzey kırışması hatasının meydana geldiği yerdir. A-1-7 kodlu numunenin ultrasonik muayene çıktısı Şekil 24'de verilmiştir.

Ultrasonik muayene sonuçları incelendiğinde, **siyah** renkli bölgelerin, impektörün numuneye darbe uyguladığı noktanın çevresindeki delaminasyon bölgelerini gösterdiği belirlenmiştir. İlgili bölgelerde bağ hatası meydana geldiği belirlenmiştir. A-1-4 kodlu numunenin ultrasonik muayene çıktısı Şekil 23'de verilmiştir.

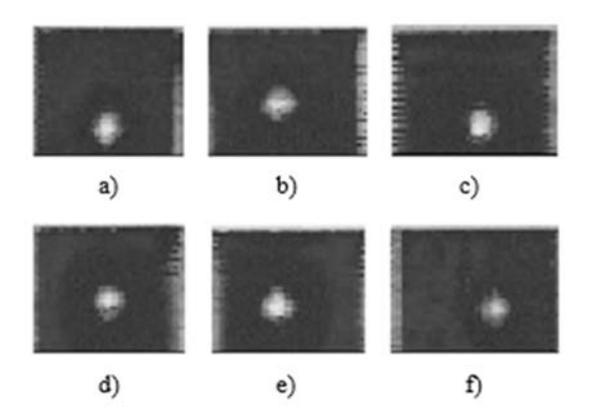
Şekil 29. B Yapısı Ultrasonik Muayene

(B Structure Ultrasonic Inspection) a) B-1-5, b) B-1-8, c) B-2-9, d) B-2-1, e) B-2-3 ve f) B-1-4

Ultrasonik muayene sonucunda ulaşılabilecek en kritik datalardan biri Hasar Bölgesi Alanı'dır. Hasar bölgesi alanı, PET malzemenin çekirdek olarak kullanıldığı numunelerde belirlenmiştir. Hasar bölgesi alanının tespit edilebilmesi için Python programlama dilinde kod yazılmıştır. İlgili kodun yazımında, Numpy kütüphanesi kullanılmıştır. Hasar bölgesi alanını belirlemek için Python programlama dilinde takip edilen adımlar aşağıda verilmiştir.
